# 乌鲁木齐县萨尔达坂乡江苏品诺建设工程有限公司桥梁高墩项目“10·11”一般 高处坠落伤害事故调查报告

编制单位：乌鲁木齐县事故调查组

编制时间：2025 年 11 月 30 日

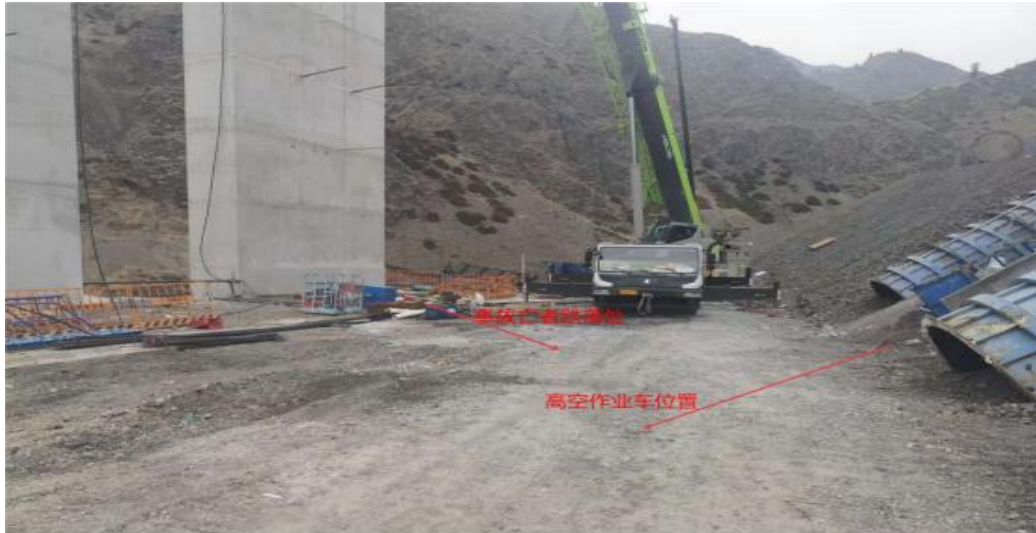
事故调查组确定事故地点位于乌鲁木齐县萨尔达坂乡 216 国道 930 公里+300 米处桥梁高墩项目地，作业环境位于山沟之中，作业地高度为 30 米，需使用高空作业车将作业人员送至作业平台，赛\*平坠落地点为高空作业车延伸大臂下方空地。为防止设备再次出现故障，导致发生二次事故，江苏品诺建设工程有限公司将高空作业车挪至空旷安全区域。

1.江苏品诺建设工程有限公司工人赛\*平在高空作业车围栏内准备通过高空作业车登高至高处工作面进行桥梁保温作业，因未开展具体作业，在高空作业车上升过程中未将安全带按要求系至护栏处；当高空作业车大臂抬到20米50度左右时，伸缩臂因平衡阀液压卡阀导致大臂突然回落（经厂家技术人员现场检测），大臂回落时撞击作业平台护栏后因施工人员赛\*平未按规定系安全带，导致失去平衡坠落作业现场地面。

江苏品诺建设工程有限公司要严格吸取事故教训，严格落实企业安全生产管理制度；建立健全全员安全生产责任制并尽职履责；严格落实企业安全教育培训制度；高处作业人员必须佩戴安全帽、系安全带及相关保护装具；危险性较大的作业时必须有安全生产管理人员现场进行监督；不符合安全要求的机械、设备禁止使用，在用的机械、设备应定期进行检维修，作业前应进行机械、设备的试运行。
