# 青海璟瑄工程机械租赁有限公司“3·4” 车辆伤害事故调查报告

“3·4”车辆伤害事故调查组

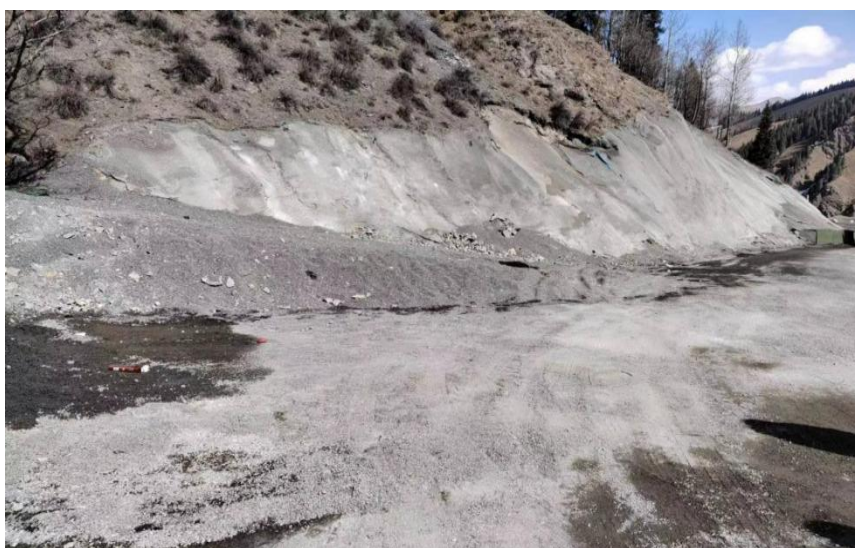
（图 1）

1.乌鲁木齐县萨尔达坂乡 216 国道 946 公里处（牧民放羊或车辆行走的土路）（见图 1 及图 2）；
