# 新源县湖南腾基电力安装有限公司新疆 驰兴环保钢铁固废循环利用建设项目（一 期）“6·19”一般物体打击事故调查报告

新源县人民政府事故调查组

2025 年 7 月

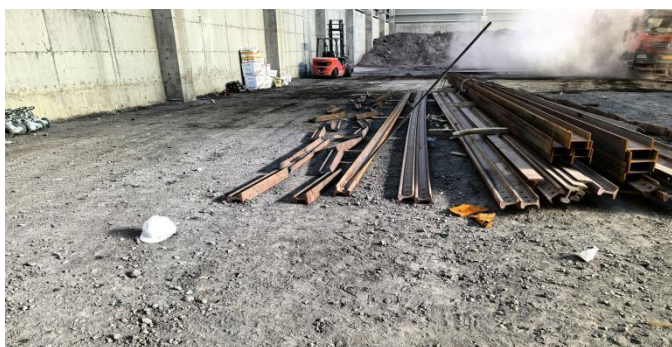
事故现场图片 1

(一) 事故现场情况。事故现场位于新源县则克台镇阔克英村辖区湖南腾基电力安装有限公司施工工地回收车间中部空地，回收车间占地 4440 平方米（长 123.4 米，宽 30 米，高 16.14 米），土质地面，作业区域堆有 20 多块轨道钢，单块轨道钢长 12.5 米、宽 0.14 米、高 0.115 米，重 537.5 千克。

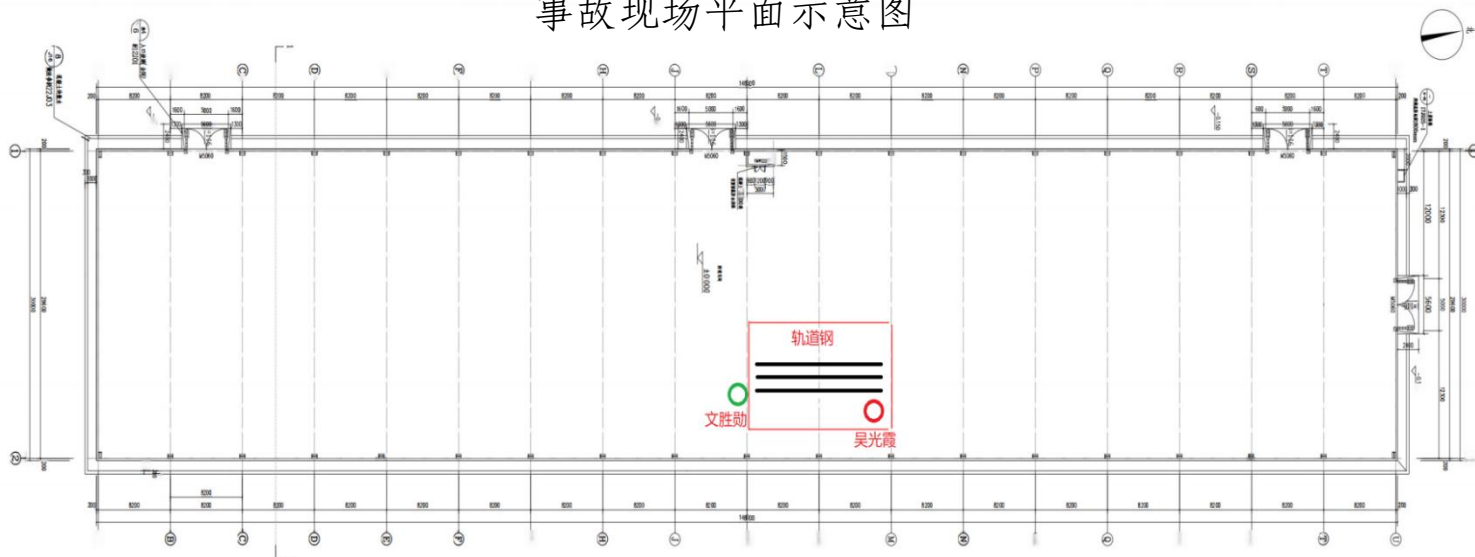
事故现场平面示意图

19日21时40分许，文某某在轨道钢的南侧，吴某某在北侧，准备两人在两端同时用力撬动并翻转轨道钢，因轨道钢较长不好翻转，文某某翘起一端后去旁边找木头，准备垫在轨道钢下面，并告知吴某某等一会垫上木头再撬。吴某某未听劝告，使用螺纹钢撬棍插入轨道钢一头孔洞内冒险一个人进行翻转作业，在翻转过程中手与螺纹钢撬棍滑脱，导致轨道钢翻回带动螺纹钢撬棍回弹，击中其头部，吴某某当场昏迷，慢慢倒下。现场其他同事发现后立马跑到事发地点进行探查和急救，工地负责人立马安排了工地车辆将吴某某送往县人民医院急救中心，21时57分到达县人民医院急救中心进行抢救。6月20日10时48分，吴某某经新源县总医院抢救无效死亡。
