# 温泉县 XXXXXXXXXXXX 公路 XX 标段 XXXXXXXX 工程 有限公司“8·16”一般车辆伤害 事故调查报告

2024 年 8 月 16 日 12 时 20 分许，在温泉县 XXXXXXXXXXXX 公路 XX 标段 KXXXXXX 处施工便道上，施工人员刘某驾驶压路机在前往施工现场途中，由于操作不当使压路机失去控制翻下施工便道，造成 1 人死亡，直接经济损失 xxx 万元。

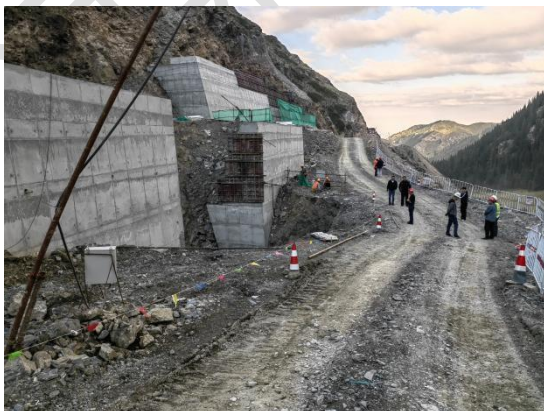
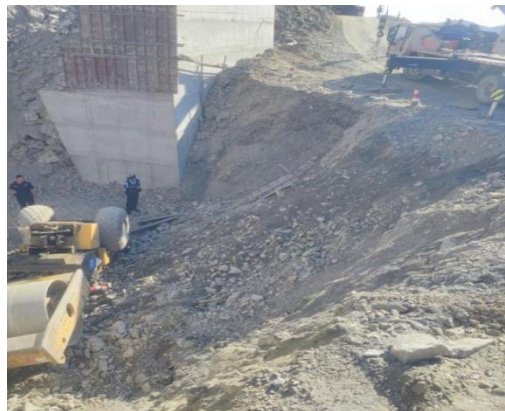
2024 年 8 月 16 日，在温泉县 XXXXXXXXXXXX 公路 XX 标段 KXXXX 处施工便道上，施工人员刘某驾驶压路机在前往施工现场途中，由于操作不当使压路机失去控制翻下施工便道。

图为：事故压路机掉下坑底位置。

压路机驾驶员刘某在前往施工现场途中,由于操作不当使压路机失去控制翻下施工便道,是事故发生的直接原因。

xxxxxxx 工程有限公司未认真开展三级安全教育,施工便道未设置警示和拦挡设施,未督促从业人员严格执行安全生产规章制度和安全操作规程,未安排专职安全管理现场指挥人员等安全措施,事故隐患排查治理能力不足是导致此次事故的间接原因。

一是严格落实三级安全教育，提升作业人员安全意识。二是加强对现场施工区域管理，强化区域巡查、巡检，及时发现和处

理安全隐患，发现违规冒险作业及时制止，防止事故的发生。三是加强施工现场的监控和管理，设置明显的安全警示标志和防护设施，确保施工现场整洁有序。
