# 2023 年温泉县“7·14”一般道路交通事故 调查报告

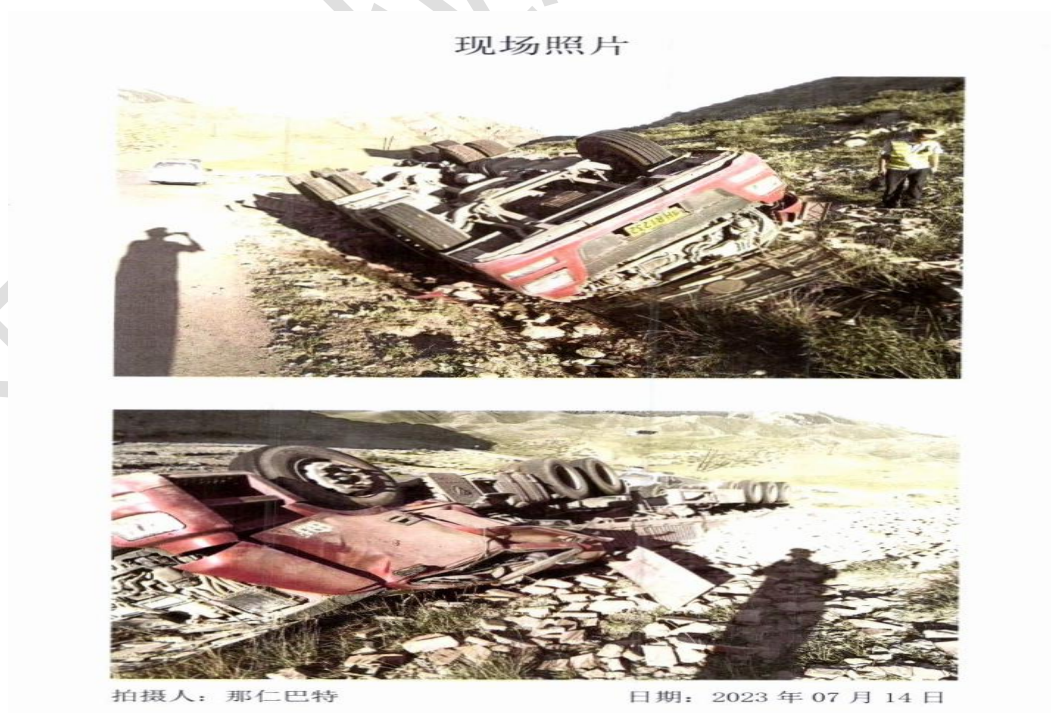
图 1：道路交通事故现场情况

2023 年 7 月 14 日，张某饮酒后驾驶豫 HRxxxx 号重型半挂牵引车（挂车号：豫 HRxxxx 挂），车辆装载超过核定载质量（荷载 34 吨、实际装载 35 吨，超载 5%），沿 X210 线南向北行驶，当车辆超速行驶至 X210 线 23 公里 100 米弯道处路段时（限速 70km/h、实际车速 73km/h，超速 4.3%），车辆驶离路面，在路左侧路基下仰翻，致使车辆驾驶室严重变形，驾驶人张某当场死亡，车辆严重损坏。

事故发生在 X210 线 23 公里 100 米处，道路宽 7.2 米，现场为沥青路面，山区道路、下坡弯道路段，道路弯道处有中心实线。豫 HRxxxx 号重型半挂牵引车翻扣（四轮朝天）在道路北侧，车体严重损坏，车头朝东尾朝西，车前部距离道路北侧路边沿 1.1 米，后部距离道路北侧路边沿 2.9 米，制动痕迹长 60 米，痕迹起点位于右侧车道内。车辆装载 1.7 万块小红砖，翻扣在道路北侧路基上，小红砖洒落在道路北侧路基上，面积为 63 米\*15 米。驾驶人张文启卡在驾驶位，119 救援人员对车辆破拆后将张某尸体移出，经医生确认已当场死亡。
