# 库车唐山宇诚商贸有限公司“6·17”一般坍塌 事故调查报告

库车市人民政府事故调查组

2026 年 7 月 8 日

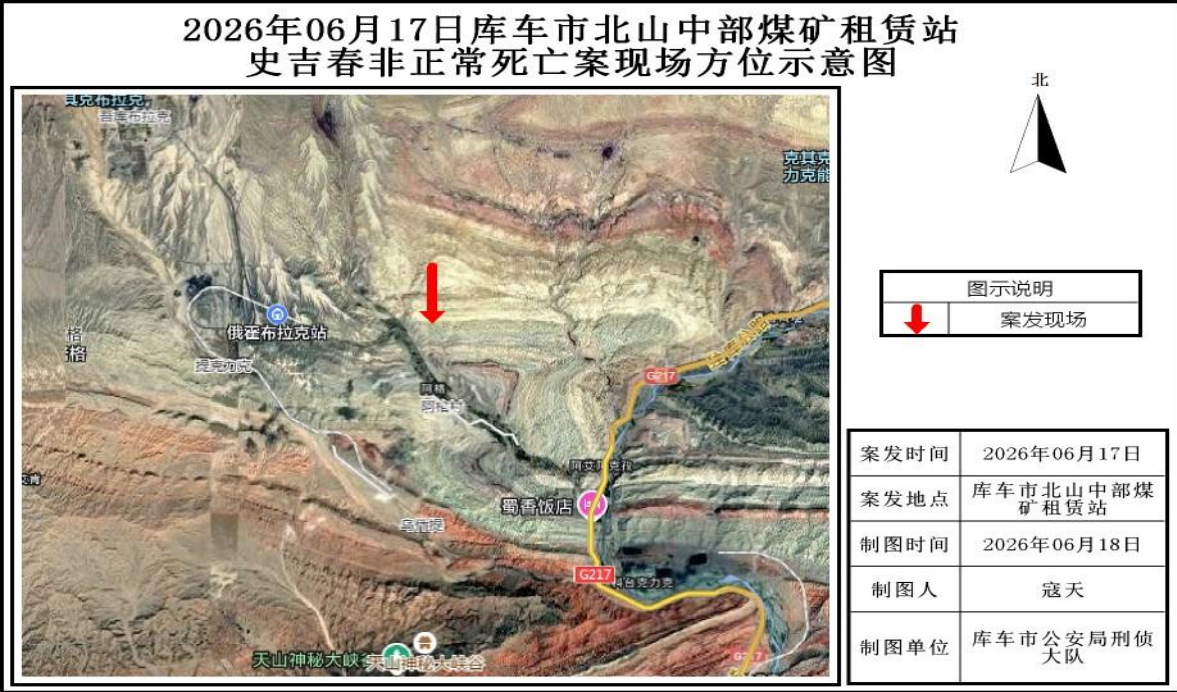
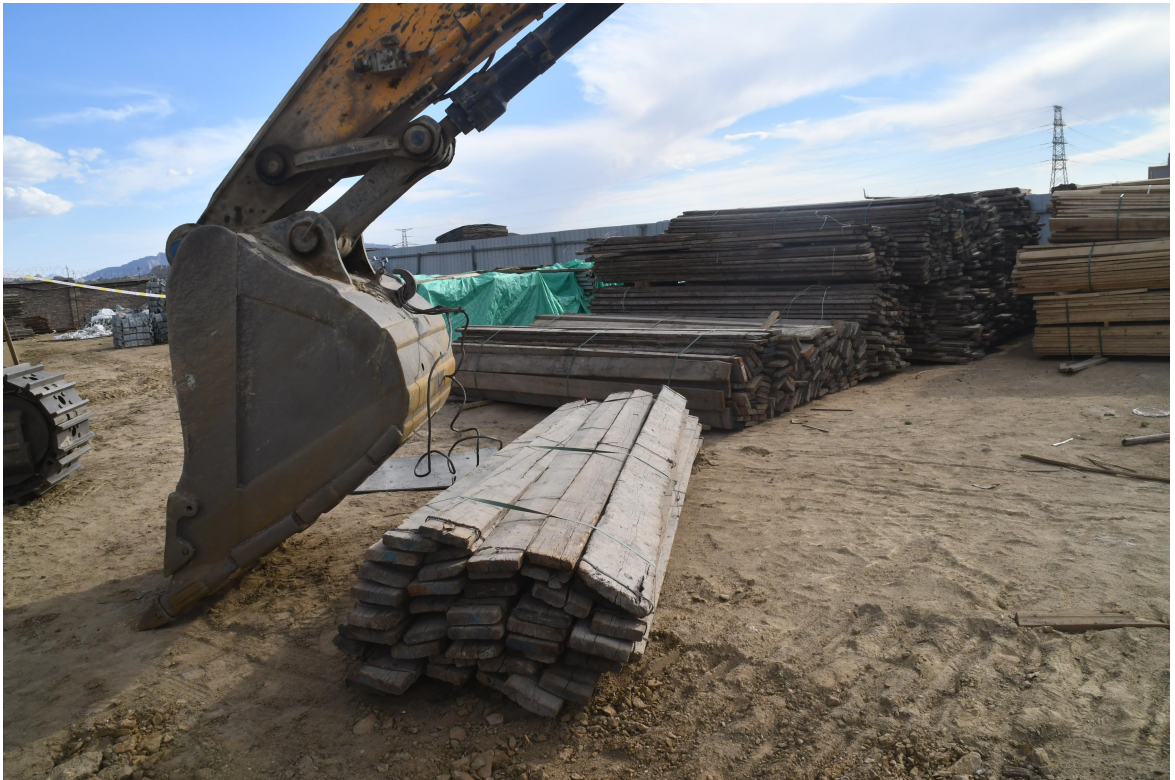
### 事故现场

贸有限公司租赁站，院子坐南朝北，该院子大门为双扇朝北外开式铁皮门，由此门进入租赁站，可见该院子为一处矩形空地，院内东北侧为一间彩钢棚，彩钢棚前摆放着除锈机械及正在上漆的钢管，院内东侧墙体根部自北向南有序码放若干钢管，管材排列规整，院内南侧墙体根部自东向西摆放着几根木材和一个大型油壶以及若干个金属零件，院内西侧墙体根部自南向北分别有序码放若干铁质脚手、木质脚手架、木板，该木质脚手架一根长度为2.4米，宽度为0.22米，约45根为一捆，每3捆为一堆，每堆高度约2.1米，由西向东约5堆，最东侧的两堆木质脚手架可见只有一捆码放在地面，该脚手架东侧停放一台型号为柳工939F大型液压挖掘机，该挖掘机头朝西北，尾朝东南，挖掘机铲斗外壁缠绕固定一根钢丝绳，该钢丝绳末端栓系一捆木质脚手架，该捆木质脚手架西南侧地面有明显拖拽痕迹。

**1.木质脚手板堆垛存在失稳隐患。**现场木质脚手板以捆为单位归集堆放，单捆脚手板约 45 张，现场堆存方式为三捆板材上下叠放。**经现场勘查：**一是单捆物料捆扎不符合规范，捆内木质脚手板排布松散、板间空隙过大，捆扎铁丝紧固力度不足，未对板材进行压实固定，单捆物料整体稳定性极差；二是堆垛搭设无安全防护措施，上下叠放的板材堆垛未设置分层隔离垫层，未加装侧向防倾覆支撑构件；三是堆垛整体安全指标不达标，堆垛整体重心偏高，侧向抗倾覆承载力严重不足，该木质脚手板堆垛属于典型违规超高、无防护、稳定性不达标的危险堆垛，存在极大侧向坍塌安全风险。不符合《建筑与市政施工现场安全卫生与职

**2.现场作业人员安全风险辨识能力缺失。**作业人员违规站于堆垛坍塌危险正前方开展分拣整理作业，作业过程中擅自违规抽拔堆垛底层木质脚手板，对上下对叠堆放的捆装板材施加了侧向水平作用力，破坏了堆垛原有平衡受力体系，导致上部叠放板材整体失稳、侧向倾覆坍塌，坍塌板材直接砸压作业人员头部及躯干，最终造成人员伤亡事故。
