# 库车市塔里木镇塔里木村二组\*\*号住宅 “2·24”火灾事故调查报告

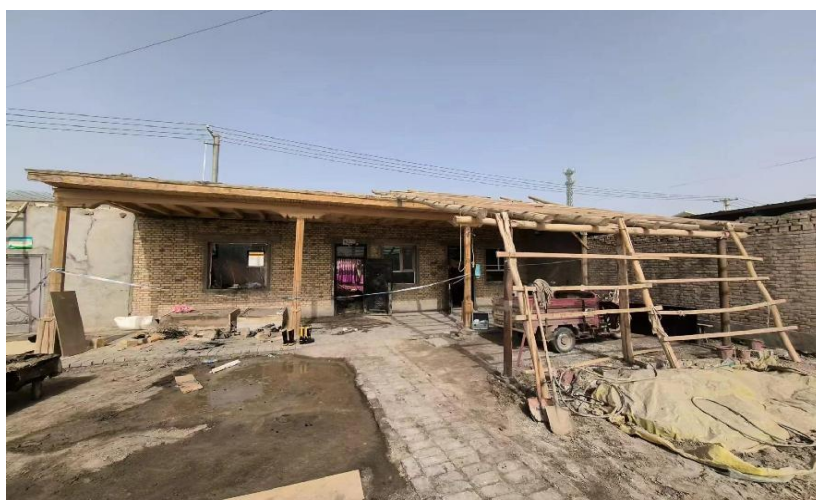
起火建筑位于库车市塔里木镇塔里木村二组 105 号，起火建筑南侧为住宅院子，北侧为乡村道路，东侧为邻居住宅，西侧为邻居住宅。住宅院内未发现有过火痕迹，住宅客厅及卧室门窗未发现有人为纵火痕迹。起火建筑四周未发现烟囱、临时用火点、动火点、电气路线、燃气、燃油管线等。

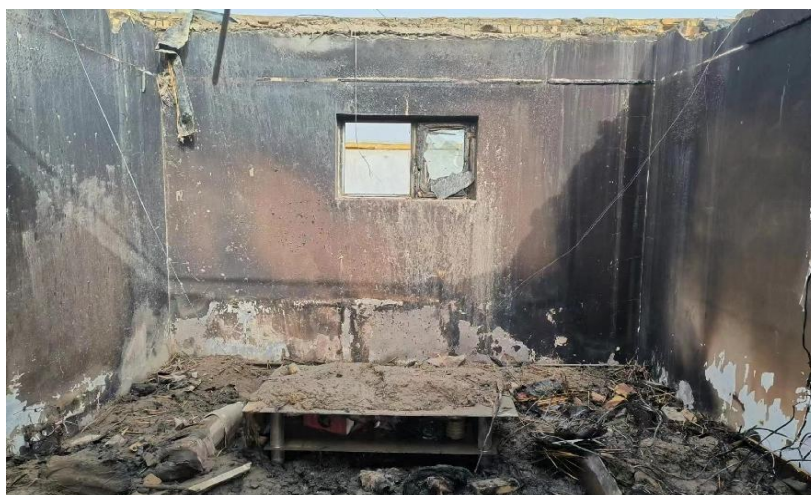
起火民房位于库车市塔里木镇塔里木村二组\*\*号，地上一层，为单层民用住宅建筑。起火房间为住宅客厅，客厅使用面积约 18 平方米，住宅所有权人为亚某某。
