石家庄裕华河北三友能源技术开发股份有限公司  
“8·28”较大中毒和窒息事故调查报告

石家庄市政府事故调查组  
2025 年 12 月 5 日

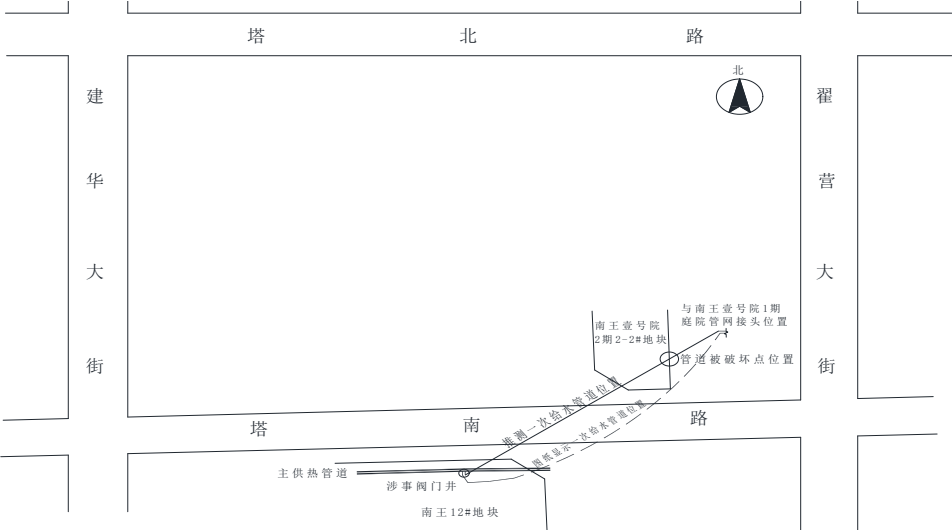
图 1 涉事地块、供热管道及阀门井、管道破坏点位置示意图

括 2 根供回水支线管道和 1 座阀门井（即涉事阀门井），该支线管道设计长度 108m，管径为 DN500，材质为 PE 管材，平行并行，间距约 2m。该支线管道南侧通过涉事阀门井与塔南路（体育大街至翟营大街）主供热一次管网连接，北侧与南王壹号院 1 期 4#楼西侧的庭院一次管网连接。该支线管道穿越塔南路，采用拉管工艺进行施工，位置示意图见图 1。

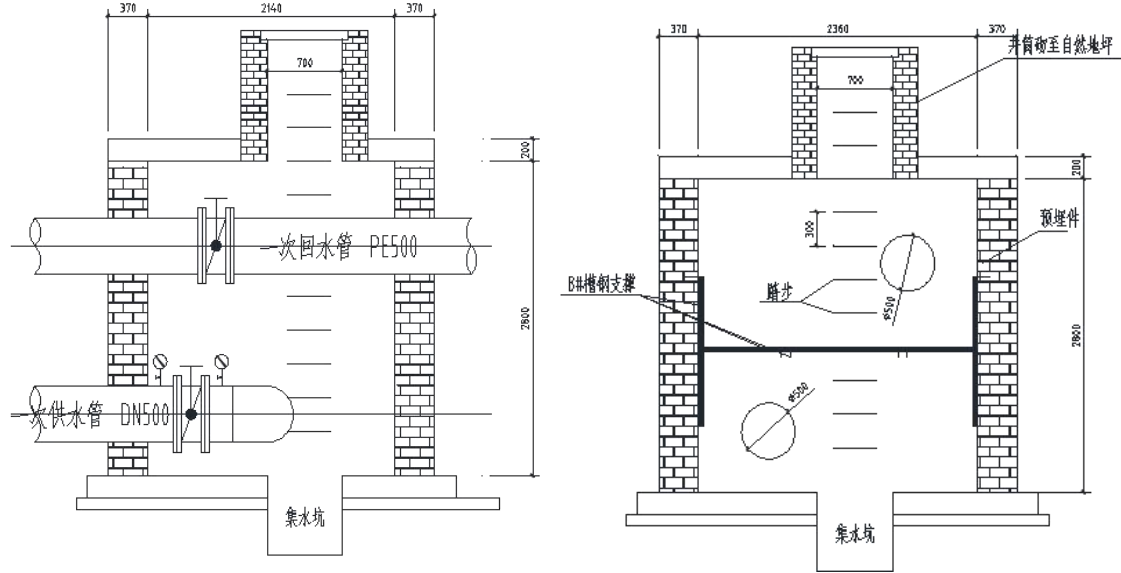
图 2 涉事阀门井设计 A-A、B-B 剖面图（摘自设计图纸）

涉事阀门井位于裕华区建华大街以东、塔南路以南、煤机街以西的南王 12#地块。该地块为预留发展用地。涉事阀门井的设计参数如下：设置一个直径 700mm 的人孔，人孔靠近北侧井壁，顶板、底板为钢筋混凝土结构，顶板厚度为 200mm，井壁为砖混结构，厚度为 370mm，设计净空尺寸为 2360×2160×2800mm（图 2）。

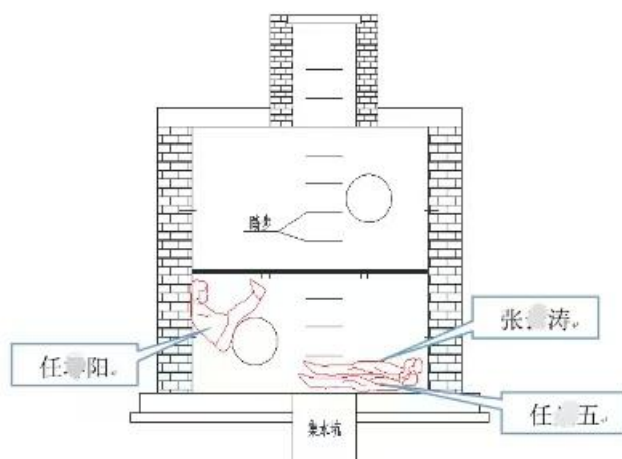
图 3 死者位置示意图

消防救援人员接到救援电话后，派人到达现场，从涉事阀门井中救出 3 名人员，三友公司人员确认系其公司员工任某阳、张某涛、任某五。死者在井内位置示意图见图 3。

3.应急处置能力不足。因现场无监控设备，且本次作业的三人均在本次事故中死亡，结合任某五曾在微信群中发送下井照片的情况和向消防救援人员了解的情况，调查组经综合分析，认定系三名作业人员先由其中一人（无法确定第一个下井人员）下井作业，出现紧急情况后，井上人员紧急下井施救。现场人员缺乏基本的有限空间作业应急常识和自救互救能力，在没有采取可靠防护措施情况下盲目施救，导致伤亡扩大。

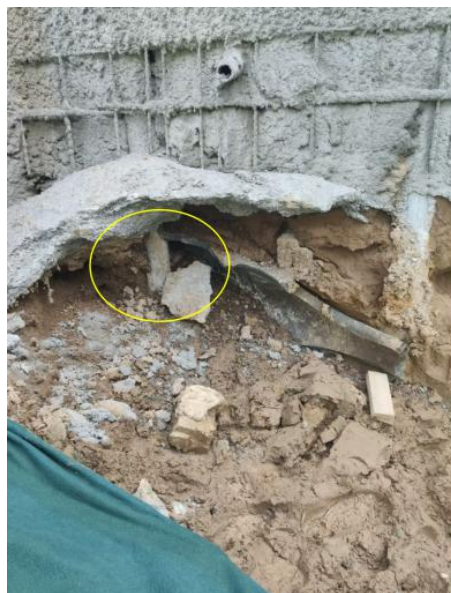
图 4 供热管道被打穿处

涉事管网管道被破坏点位于南王壹号院 2 期 9#楼商业及车库工程基坑的东南角，管径为 DN500，管材为 PE 材质。基坑东侧的一根微型钢管支护桩将涉事管网管道打穿（图 4），管道完

2024年7月初，中交建集团在南王壹号院2期9#商业楼进行基坑微型钢管支护桩施工时，将三友公司涉事管网管道打穿。因当时三友公司中水供热首站正在检修，管道内无压力，管道被打穿时及后续的基坑施工过程中，均未发现该管道存在明显漏水，导致打穿的管道未及时发现。

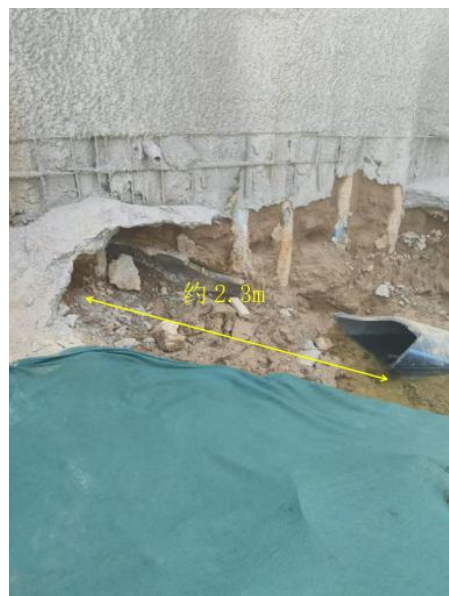
图 5 供热管道断口处

全破断，断口长度约 2300mm（图 5）。现场勘查时，管道内仍有水不断涌出。

中交建集团项目部用挖掘机寻找具体漏水点时，将涉事管网管道打穿点附近的管体完全破断。

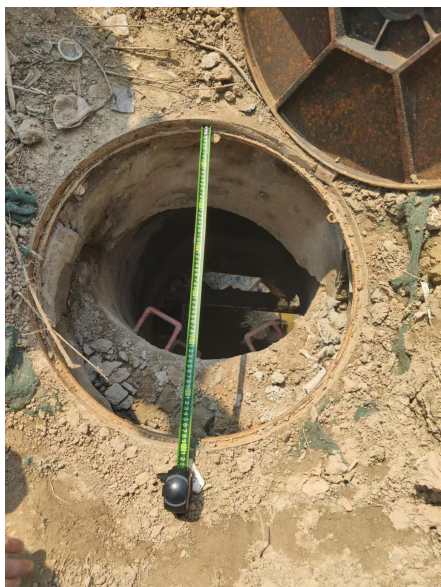
图6 阀门井口施工偏移错位

涉事阀门井位于塔南路南侧南王 12#地块内。该阀门井仅设一个直径 700mm 的人孔，人孔靠近北侧井壁，人孔井口与井筒局部错位约 200mm（图 6），不便于人员进入和救援，消防救援人员在救援时已从侧面破开井壁（图 7）。顶板为钢筋混凝土结构，厚度约为 200mm，底板为钢筋混凝土结构。阀门井井壁为砖混结构，厚度约 370mm，实测净空尺寸为 2600×2400×3200mm。一次供水、一次回水管道管径均为 DN500，管道关断阀为蝶阀（图 8）；两根管道分别与塔南路（体育大街至翟营大街）主供热一次管网和南王壹号院 2 期 4#楼附近的庭院一次管网连接。阀门井内有深约 200mm 的积水，井底设有一集水坑且被水泥盖板覆盖。
