安宁草铺云南建晟睡眠科技股份有限公司“6·13”一般机械伤害事故调查报告

编制单位：安宁市政府事故调查组

编制日期：2025 年 7 月 31 日

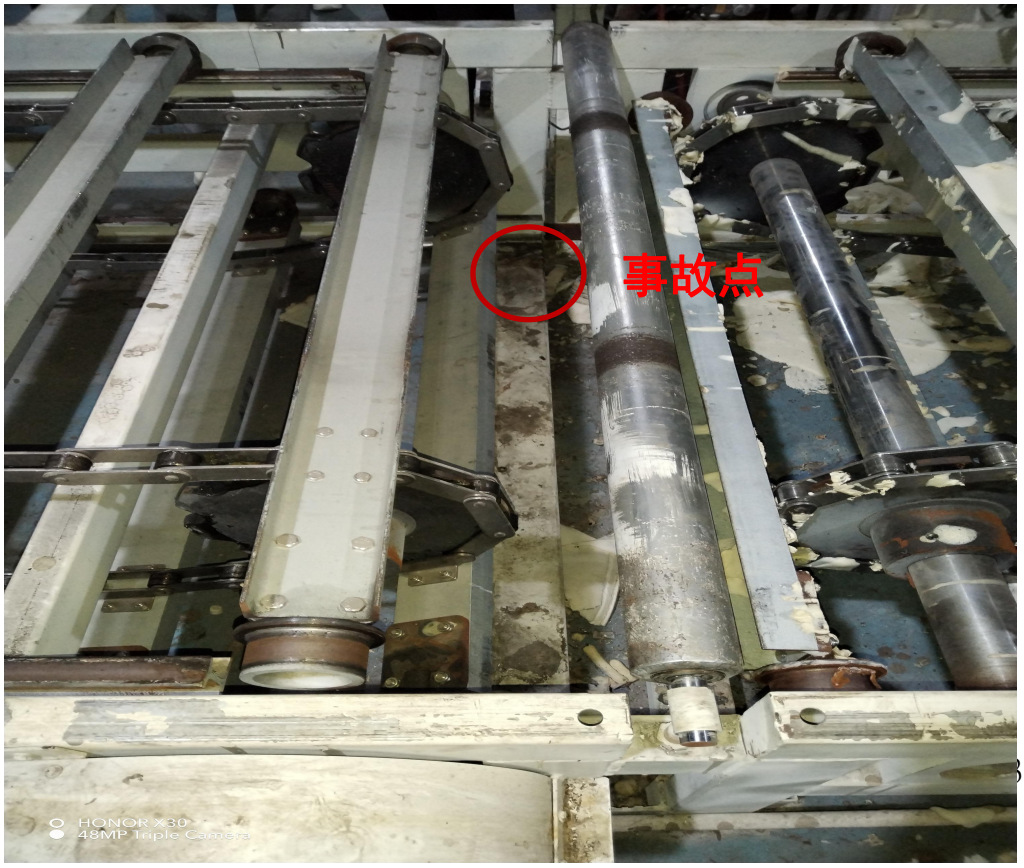
事故点
HONOR X30
48MP Triple Camera

事故发生地点位于云南建晟睡眠科技股份有限公司邓禄普车间床垫生产线，该生产线为南北布置，呈环形，共长99米，宽1.75米。事故发生点位于距生产线北面顶端6.2米处，槽钢链板与固定滚筒中间（缝隙为0.18米）。如下图:

根据现场勘察情况和询问调查情况等综合分析，认定该起事故的直接原因为：孙**擅自爬上正在运转的生产线给床垫模具扣扣子导致卷入正在运行中的设备是造成此次事故的直接原因，负
