门头沟区石龙路道路工程二标段“4.1”车辆伤害一般生产安全事故整改和防范措施落实情况评估工作报告

北京市门头沟区安全生产委员会办公室

二〇二三年八月

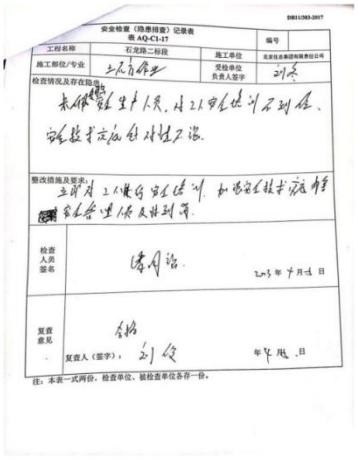
加强施工现场安全检查力度，对土石方作业班组未设置专职安全员，要求立刻整改。

加强现场安全检查力度，对施工全过程，严格开展安全检查，及时消除安全隐患。

加强分包作业队伍人员管理，所有作业队伍必须配置专职安全管理人员且必须持证上岗。

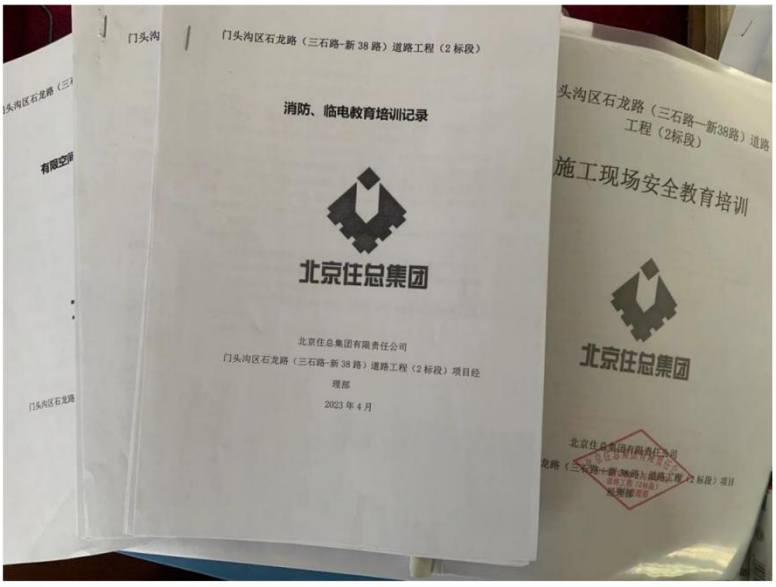
整改问题 3：

作业人员安全教育。

加强现场管理人员及作业人员安全培训教育，让工人从思想上认识安全重要意义，保证施工现场安全生产。
