槐荫吴家堡济南国际医学中心南北三号路下穿京沪三四线铁路立交桥工程建设项目“6·2”一般道路车辆致害事故调查报告

编制单位：槐荫区人民政府事故调查组

编制日期：2026 年 9 月

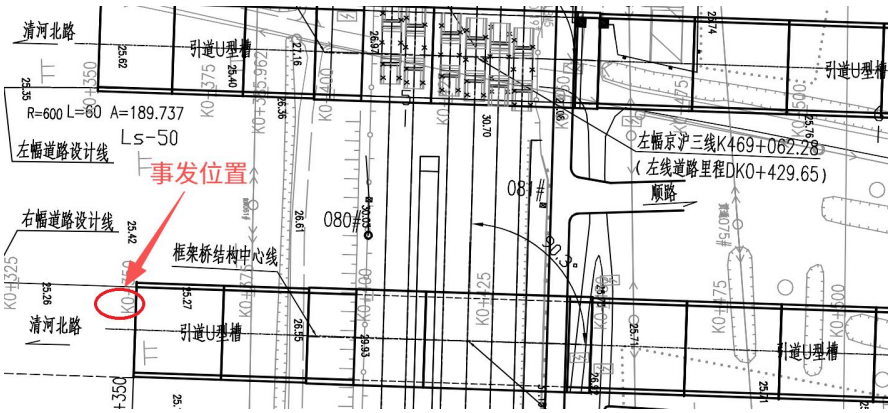
图1 事故现场平面图

2026年6月2日9时00分许，裴某某（金鼎公司搅拌车司机）驾驶车牌号为鲁A×××××大型汽车，在山东省济南市槐荫区小清河北路与南北3号路向北由北向南行驶时车辆侧翻，车辆侧翻后混凝土流出，推倒了在此工作的张某某、司某某，造成车辆损坏，张某某、司某某受伤。现场情况见图1。

裴某某，金鼎公司车辆驾驶人员，安全意识淡薄，在车辆倒车时未仔细观察车辆周围情况，导致车辆侧翻，致使路边作业人员受伤，应对事故的发生负直接责任，建议由金鼎公司按照有关规定进行处理。

理。要开展全员安全生产警示教育，切实增强从业人员风险防范意识。要认真落实企业主体责任，加大安全生产投入，严格落实安全风险分级管控和隐患排查治理双重预防工作机制，全面辨识现场风险点，严格落实生产安全隐患排查治理，及时消除事故隐患，严格落实安全教育培训制度，坚决杜绝培训走过场的行为。

（二）企业要严守安全生产红线，举一反三，认真贯彻执行安全生产法律法规、标准规范，制定岗位操作规程并强化从业人员安全教育培训，提升作业人员安全意识，督促作业人员自觉遵守安全管理规定。要采取技术、管理措施消除生产安全事故隐患，坚决纠正“三违”行为，防范类似事故发生。
