杨浦定海路上海顺丰快运有限公司“6·25”一般机械致害重伤事故调查报告

编制单位：杨浦区政府事故调查组

报告编制日期：2026年9月

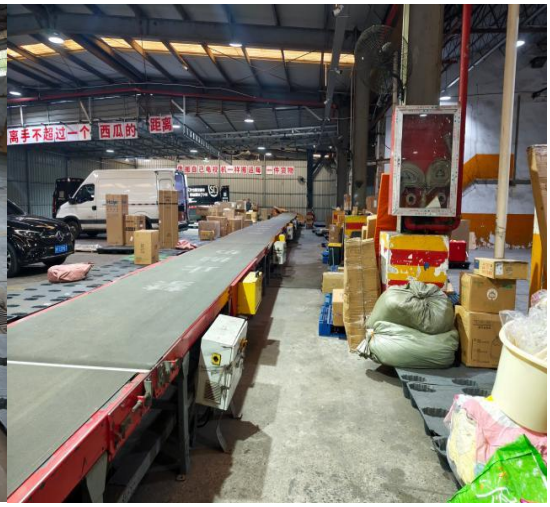
2026年6月25日7时许，蔡佩洪到共青路61号顺丰共青大件营业店进行快递件装车作业，8时55分许，蔡佩洪在分拣区右侧第2节平面胶带输送机旁检查有无快递件遗漏时，弯腰伸手拿胶带输送机下方的平板拖车，其将右手搭在运行中的胶带输送机胶带面上，用左手拿平板拖车，右手被挤压在第二、三节胶带输送机之间缝隙内。监控视频显示：8时55分33秒，蔡佩洪右手被卷入第2与第3节平面胶带

事故发生在杨浦区共青路61号顺丰共青大件营业店，事故点位于分拣区右侧伸缩式胶带输送机后第2节与第3节平面胶带输送机(品牌：信源牌）间隙。涉事平面胶带输送机总长度6米、胶带长度6米；机器宽度1.28米、胶带宽度1.2米；高度0.81米；两台平面胶带输送机间隙0.04米，相邻胶带输送机之间未设置防护设施，胶带输送机旁未张贴安全警示标识。

从业人员违规将手搭在运行过程中的胶带输送机胶带上[1]。

1.顺丰公司，未落实安全生产主体责任,未向从业人员进行三级安全教育，未在胶带输送机易挤夹部位[2]设置防护装置，未在设备明显区域张贴安全警示标识[3]。
