金山枫泾山珍木业贸易有限公司“8·6”一般物体打击事故调查报告

金山区人民政府事故调查组

2026年10月

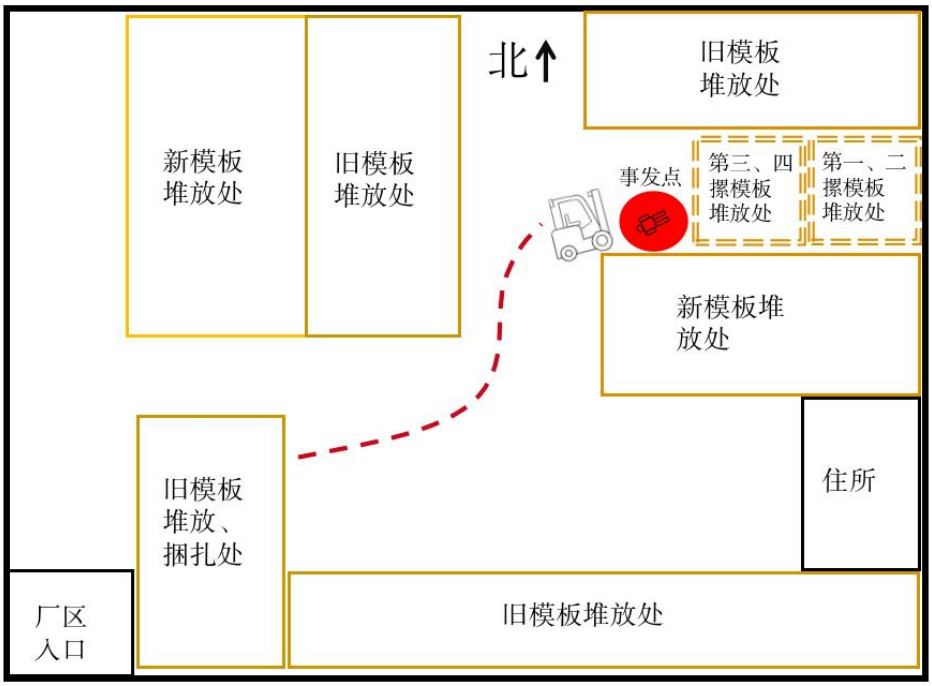
图1 现场示意图

2026年8月6日13时24分许，张某山与妻子梁某珍至场地西南侧堆放处开展旧模板捆扎、转运作业。后因下雨梁某珍去住所内避雨。张某山继续操作叉车将已捆扎好的旧模板逐摞转运至东北侧事发点进行堆放（见图1）。

14时16分24秒，梁某珍从住所内出来进入模板堆放作业区域，见张某山操作叉车在调整模板摆放位置，此时张某山已将4摞旧模板分两排并列摆放于事发区域。

14时19分许，张某山从叉车上下来，在刚堆好的模板堆垛旁摆放砖块和方木，上层旧模板发生倒塌，将张某山压埋。
