潍坊安丘潍坊五洲鼎益铁塔有限公司“7·14”一般高处坠落事故调查报告

潍坊市政府事故调查组

2026 年 5 月

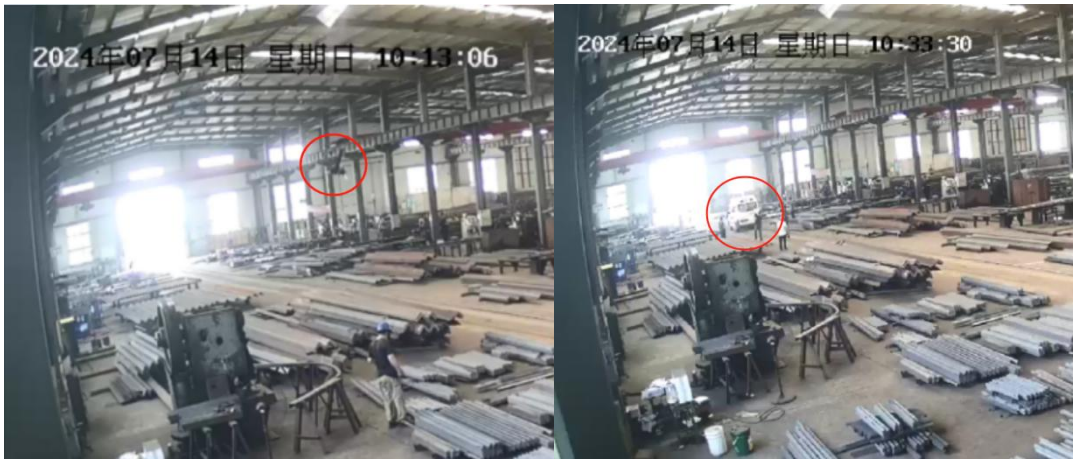
图 2　事故发生瞬间现场视频截图

10 时 13 分，凌胜元不慎踩断屋脊南侧采光带并坠落，赵光建立即从屋顶返回地面。

凌胜元违章作业，在未佩戴安全带、安全绳等安全防护用品的情况下高处作业，在对屋顶维修过程中踩断采光带，从屋顶坠落死亡，是导致事故发生的直接原因。

（三）作业人员违章作业，安全意识淡薄。作业人员准备了安全带，但因屋顶没有合适挂点，便在未佩戴安全带、安全绳等安全防护用品的情况下违章高处作业，导致在对屋顶维修过程中踩断采光带，从屋顶坠落死亡。
