# 潮安区枫溪镇“5·20”一般机械伤害事故调查报告

2026年5月20日17时35分，潮州市潮安区枫溪镇全福村潮州市吴越羽绒有限公司（下称“吴越羽绒公司”）发生一起机械伤害事故，造成一人死亡。

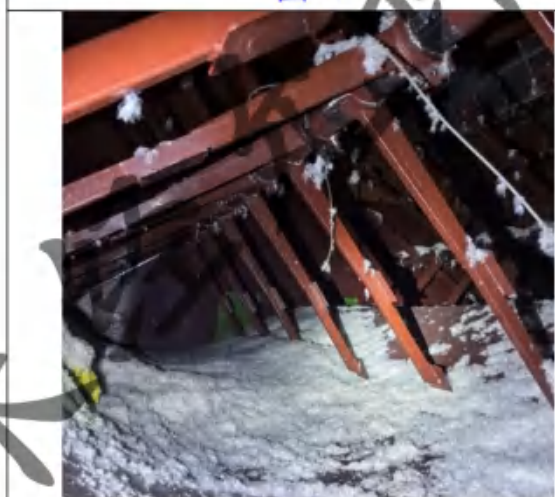
图 3

根据吴越羽绒公司的描述和现场测试，拼堆机电源打开后，关闭拼堆机的门会将行程开关按进去让触点闭合（图2），拼堆机就会启动，拼堆机内部有搅拌轴和搅拌叶片。事发时现场行程开关被人为用一根绳子绑住（图3），处于触点断开状态。

一是拼堆机的设计存在缺陷，在通电状态下，关门利用门页按下行程开关机器就会启动，如行程开关损坏或者误触就会导致机器启动，从而导致在内部的人员受伤；二是员工违反操作规程作业，按照拼堆机“安全注意事项”的“B. 清扫机器的时候，需确保主轴电源处于关闭状态并在控制棍前挂上清机标识牌，才可以进行清机行为。”周\*志在未断开设备电源的情况下，利用行程开关停止设备后擅自进入设备危险区域进行清扫作业，由于拼堆机突然启动，拼堆机的搅拌轴和搅拌叶片转动，导致周\*志被搅拌叶片打伤。

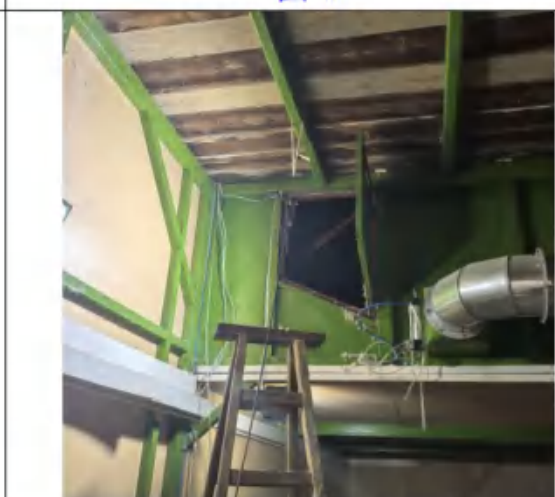
图 4 拼堆机内部
