**门头沟区永定镇天曜家园“9.12”高处坠落  
一般生产安全事故整改和防范措施落实情  
况评估工作报告**

**北京市门头沟区安全生产委员会办公室**

**二〇二三年四月**

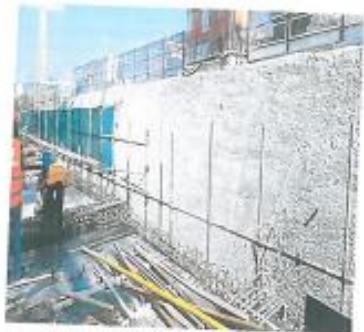
问题 1、

东地块施工现场捆绑在脚手架上的电箱已拆除

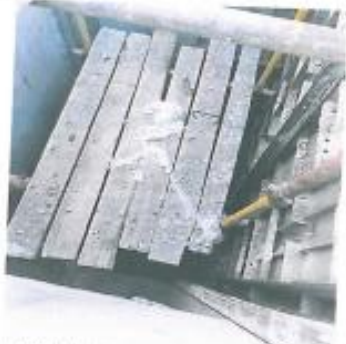
问题 4、

电梯井内铝模施工操作平台已满铺脚手板

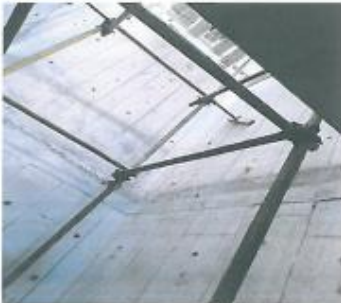
问题 8、

工现场电梯井内架体已进行加固

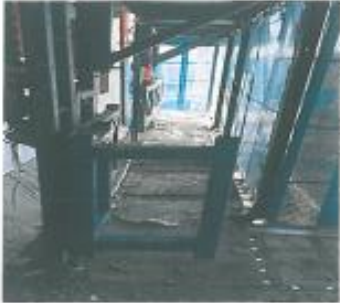
问题 1、

7号楼框架上铝膜材料已进行清理

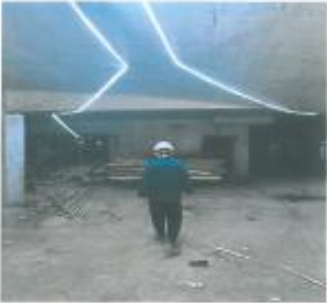
问题 2、

车库6区地下二层临时通道口上方模板已拆除

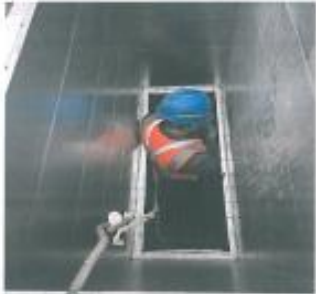
问题 3、

通风管道安装人员危险作业已系挂安全带
