“ 5 · 11 ”

安宁市人民政府事故调查组

2026 年 8 月

2026 年 5 月 11 日下午 15 时许，安宁市连然街道办事处盐场商业中心三期 3 层溪亭畔足浴馆发生一起触电事故，事故造成 1 人死亡，目前直接经济损失为 5 万元。

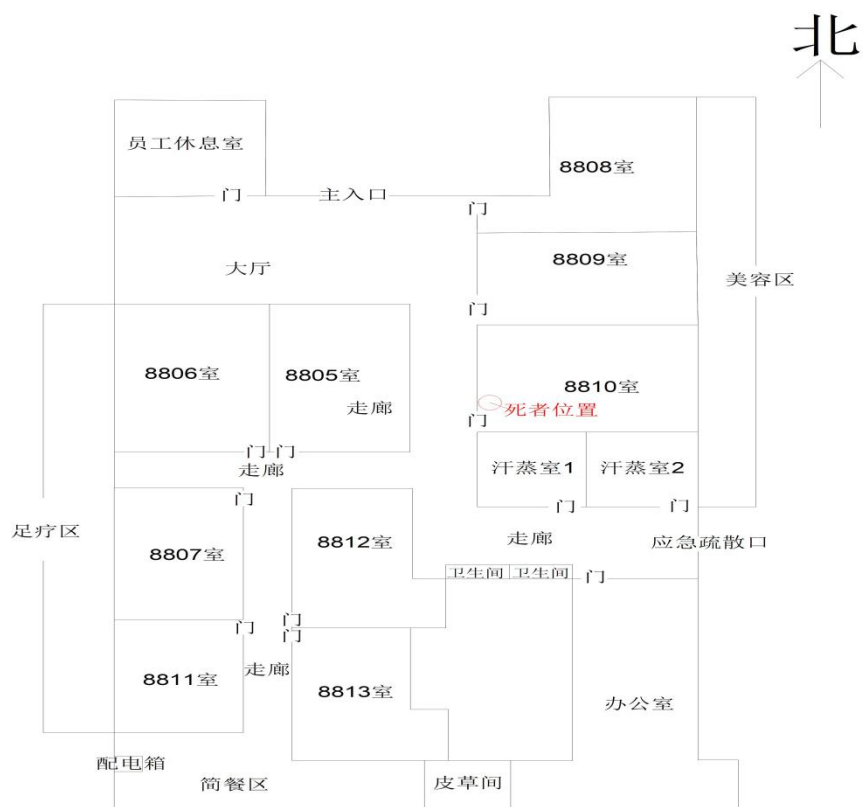
图 1 溪亭畔足浴馆内部平面图

2.事故发生场所情况。涉事场所为安宁市溪亭畔足浴馆，地址为云南省昆明市安宁市连然街道办事处盐场商业中心三期三层 3-75 到 82 号，经营场所面积约 399.68 m<sup>2</sup>，内部通过隔断分为美容区（5 个房间）、足疗区（6 个房间）、员工休息区、简餐区、办公室、大厅、卫生间，顶部为石膏板面层，采用轻钢龙骨框架及吊杆拉杆进行悬吊，形成一个独立空间。事发位置位于该店美容区（房间号 8810）顶部吊顶区域石膏板面层与风管的夹缝处（夹缝高度 30 厘米）。
