# 淮阴长江路艾\*\*\*医疗 科技发展（苏州）有限公司

## “2·19”一般机械伤害事故调查报告

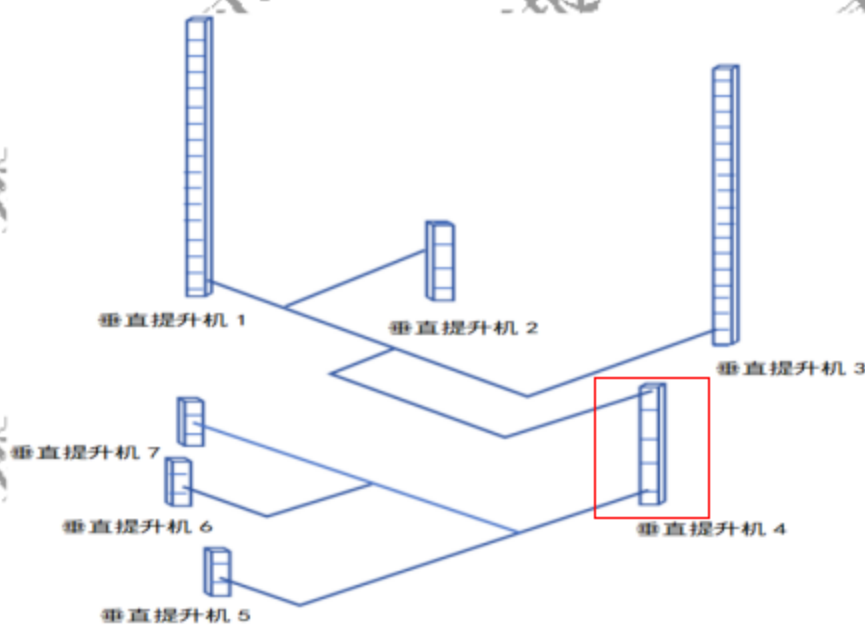
图2 中型物流传输系统示意图

事发提升机为高层提升机，输送范围为负2层至5层，在2层检验科、3层中心供应室、4层手术室、5层病理科分别设置了物品收发站点。在负2层物品先由水平输送带进行水平距离传输，到达接驳口后，经提升机垂直分拣输送至各楼层站点。如图2所示。

事故发生前，4 号提升机无构件损坏，救援时轿厢底部构件和磁栅尺被破坏。

杨某某的作业地点距离地面超过 2 米, 存在坠落风险, 虽与事故无关, 但突显其缺乏安全意识; 设备正在运行, 存在显而易见的风险, 其无视风险, 在提升机口观察作业; 违反公司《提升机调试及运维安全规范》要求, 独自一人查看故障, 且未把检修运行开关切换到检修状态, 被运行的提升机轿厢夹在了轿厢与井道壁之间。
