# 上虞浙江新时代中能科技股份有限公司 “7·15”一般火灾事故调查报告

2025年7月15日17时13分许，位于浙江省杭州湾上虞经济技术开发区纬七东路5号的浙江新时代中能科技股份有限公司发生一起火灾事故，未造成人员伤亡。

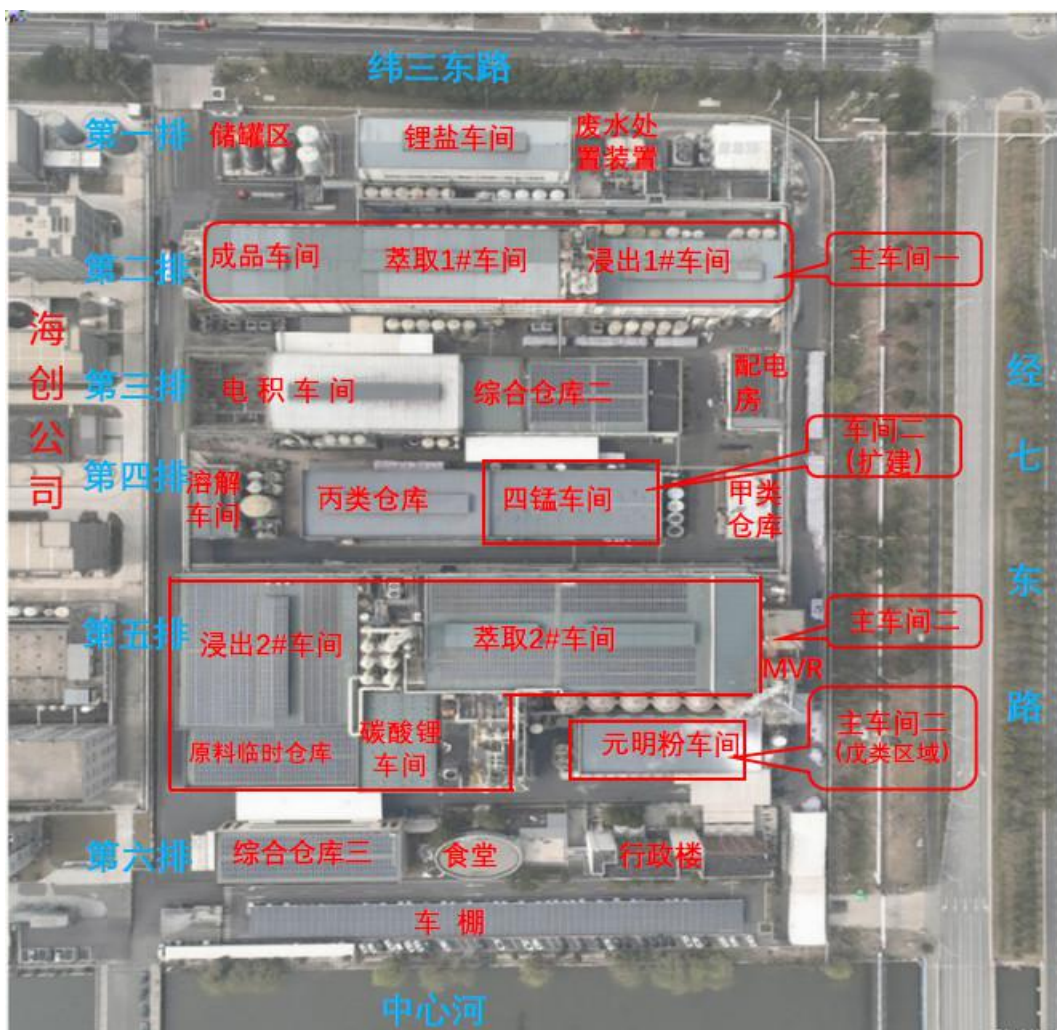
图1 中能公司厂区布置图

厂区由北至南。第一排设置储罐区、锂盐车间、废水处理装置；第二排设置主车间一（成品车间、萃取1#车间、浸出1#车间）；第三排设置电积车间、综合仓库二和配电房；第四排设置溶解车间、丙类仓库、四锰车间和甲类仓库；第五排设置主车间二（浸出2#车间、萃取2#车间、碳酸锂车间、元明粉车间、原料临时仓库），主车间二东侧为MVR设备区；第六排设置综合仓库三、食堂和行政楼。

起火的废气处理装置的设备平台位于浸出2#车间与萃取2#车间之间的楼顶区域，浸出2#车间高19米，共有3层，第3层处设有通往该设备平台的通道。

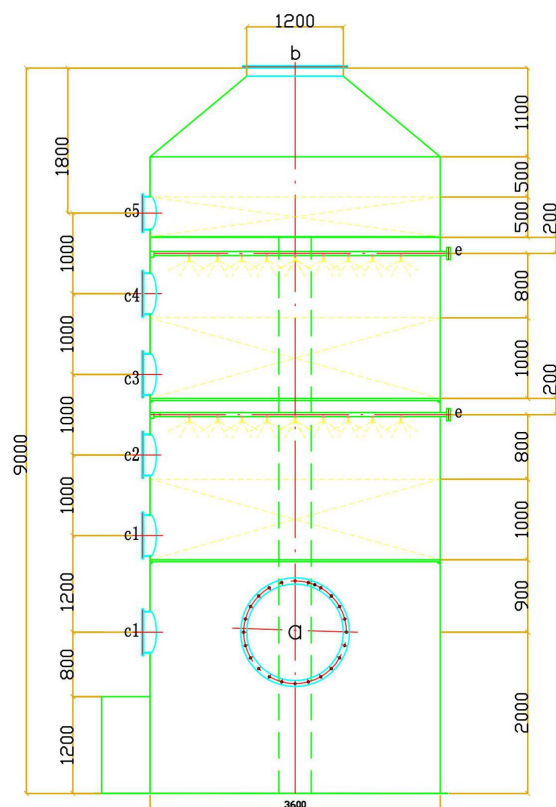
图4 西侧废气处理塔结构图

西侧3个塔为一套装置，塔体尺寸为 $\phi \times H=3600\text{mm} \times 9000\text{mm}$ ，处理风量均为 $50000\text{m}^3/\text{h}$ ；中间3个塔为一套装置，塔体尺寸为 $\phi \times H=4000\text{mm} \times 9000\text{mm}$ ，处理风量为 $58000\text{m}^3/\text{h}$ ，材质均为纯PP（聚丙烯）；两套装置设有循环泵、离心风机等电气设备。6个塔体各设有循环泵1台，位于两排塔体中间区域，规格型号为YD-100205，材质为FRPP（玻璃纤维增强聚丙烯），功率为15Kw。两套装置设有循环水换热器各1台：规格型号为E15B-1.0/100，材质为板片材料C276（哈氏合金），流量为循环水 $50\text{m}^3/\text{h}$ ；离心风机各1台：规格型号为CF-481B，风量为 $58000\text{m}^3/\text{h}$ ，风压为3500pa，功率为75Kw；规格型号为CF-481B，风量为 $50000\text{m}^3/\text{h}$ ，风压为3500pa，功率为90Kw。

事故调查组通过现场勘验、视频分析、专家论证、人员询问等方法，排除了遗留火种、物料自燃、静电、雷击、人为放火等引发火灾的可能。结合笔录问询及检测鉴定，认定起火原因为中1塔附近的电气设备及其线路发生故障引燃周边可燃物引起火灾。
