# 鉴 定 书

起火单位：“7.21”宁波市奉化艾尔达铝业有限公司火灾事故

应急管理部消防救援局天津火灾物证鉴定中心

编号：SX240413

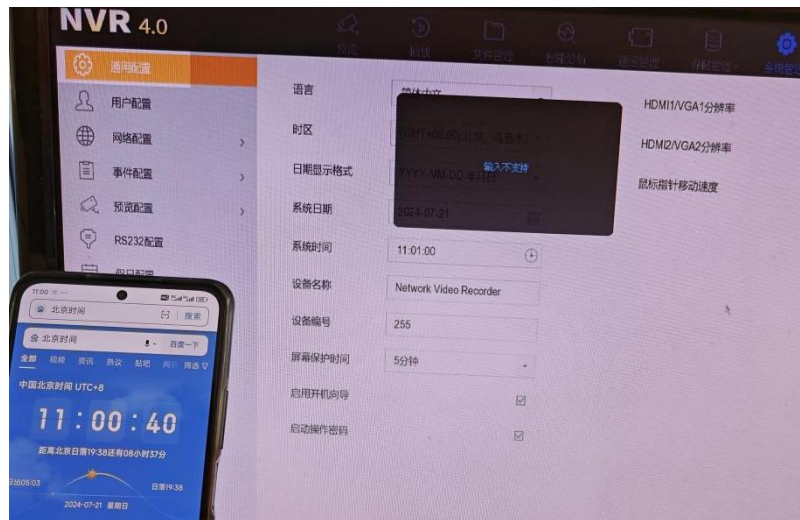
图 3 时间校准 01

经查看检材 SX240413-S01、SX240413-S02、SX240413-S03 视频监控画面并与北京时间进行比对，结果显示：视频监控画面显示时间为“2024 年 07 月 21 日 11 时 01 分 00 秒”，同时刻北京时间为“2024 年 07 月 21 日 11 时 00 分 40 秒”，即检材视频监控显示时间比北京时间快 20 秒（见图 3）。

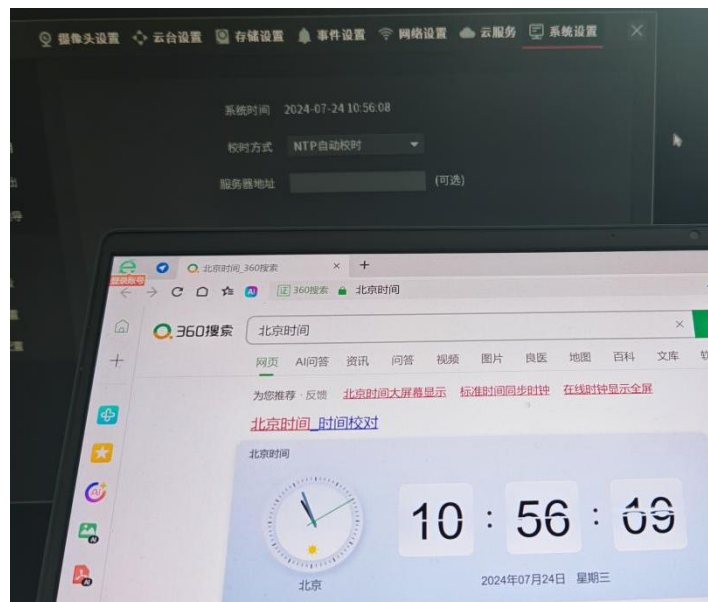
图 4 时间校准 02

经查看检材 SX240413-S04 视频监控画面并与北京时间进行比对，结果显示：视频监控画面显示时间为“2024 年 07 月 24 日 10 时 56 分 08 秒”，同时刻北京时间为“2024 年 07 月 24 日 10 时 56 分 08 秒”，即检材视频监控显示时间与北京时间一致（见图 4）。
