# 诸暨店口雨田管业有限公司 “9·7”一般触电事故调查报告

经调查认定，诸暨店口雨田管业有限公司“9·7”一般触电事故是一起因电线漏电引起的一般生产安全责任事故。事故类别为触电事故。

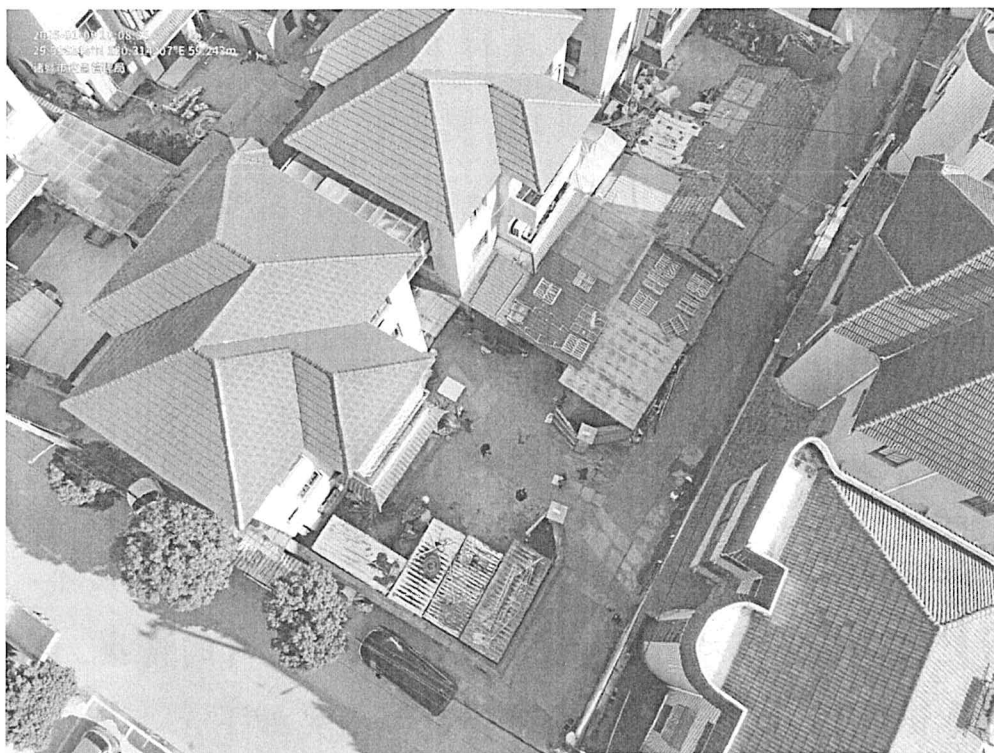
图 1 事发地点俯瞰图

事故发生地点：诸暨市店口镇湄东社区\*\*村\*\*\*\*号（经纬度坐标为：北纬 29° 55′ 35"，东经 120° 18′ 52"），户主宣\*伟，东南朝向的二栋并列连体三层楼房前有围墙形成院子。小院子东北侧搭建了简易钢棚（角钢铁皮），钢棚内安装一台真空捏合机（即事故设备）以及配套的电控箱、配电箱、变频电箱等。
