**海盐经济开发区（西塘桥街道）“3·7”一般高处  
坠落事故调查报告**

海盐县生产安全事故调查组

2025 年 4 月 16 日

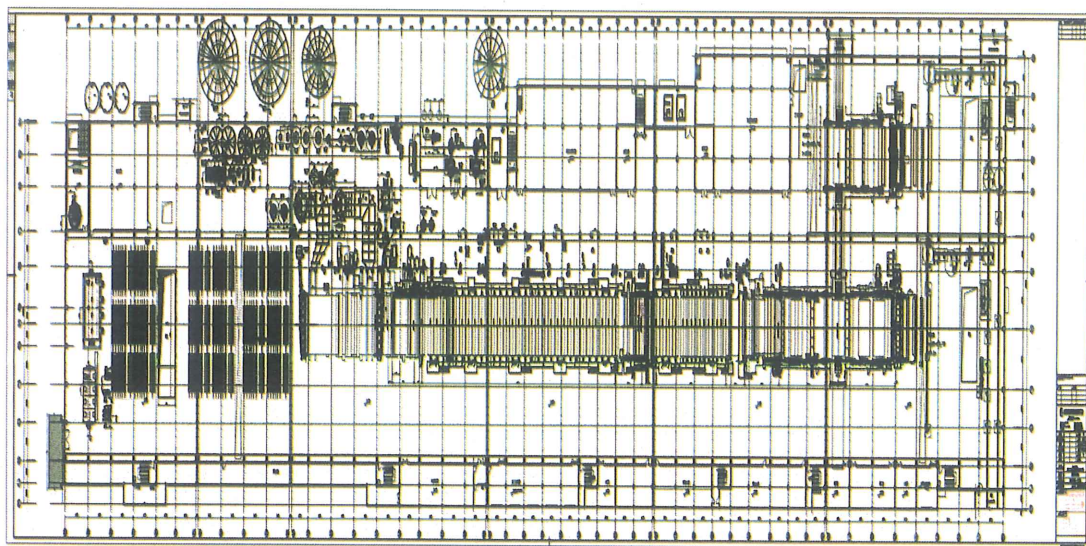
图 1

事故发生在 PM17 车间，该车间共有员工 87 人，分制浆和造纸两个车间组，每个车间组各分四个班组，分别设甲、乙、丙、丁班组，其中造纸 4 个班组，每个班组 13 人，制浆 4 个班组，每个班组 6 人。车间内主要设备为一条 35 万吨高强牛皮卡箱板纸生产线（见图 1）。该生产线主要包括复卷机、卷取机、干部、施胶机、网压部（湿部）、完成输送链板机等。

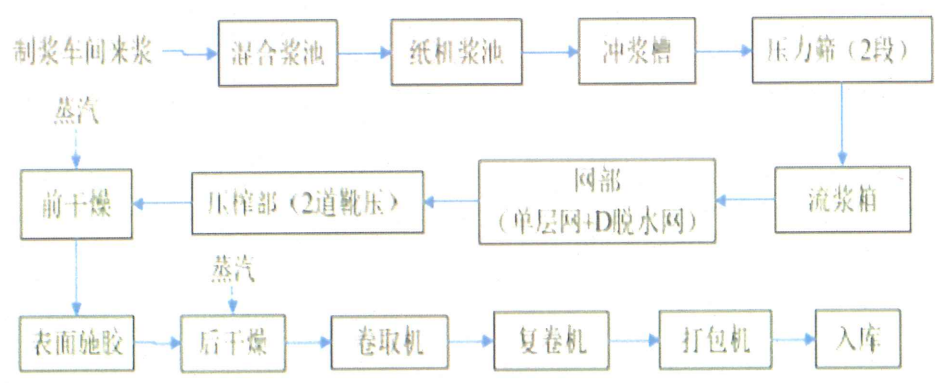
图 2

该设备工艺流程主要包括调浓浆泵、机外白水槽，进入流浆箱上网，经长网成型部成型、两道靴式压榨、干燥、表面施胶、水平圆筒卷纸机卷取，经复卷机分切复卷后，通过

升降机和叉车送至成品库（见图 2）。
