# 永康高新技术产业园区浙江金和美工贸有限公司“6·2”一般物体打击事故调查报告

经事故调查认定，永康高新技术产业园区浙江金和美工贸有限公司“6·2”一般物体打击事故是一起因作业人员使用企业自行制作的拉车在车间通道内拉货时，拉车前轮陷入地面收缩缝破损处，导致拉车翻倒，将作业人员压砸死亡<sup>[1]</sup>的生产安全责任事故。

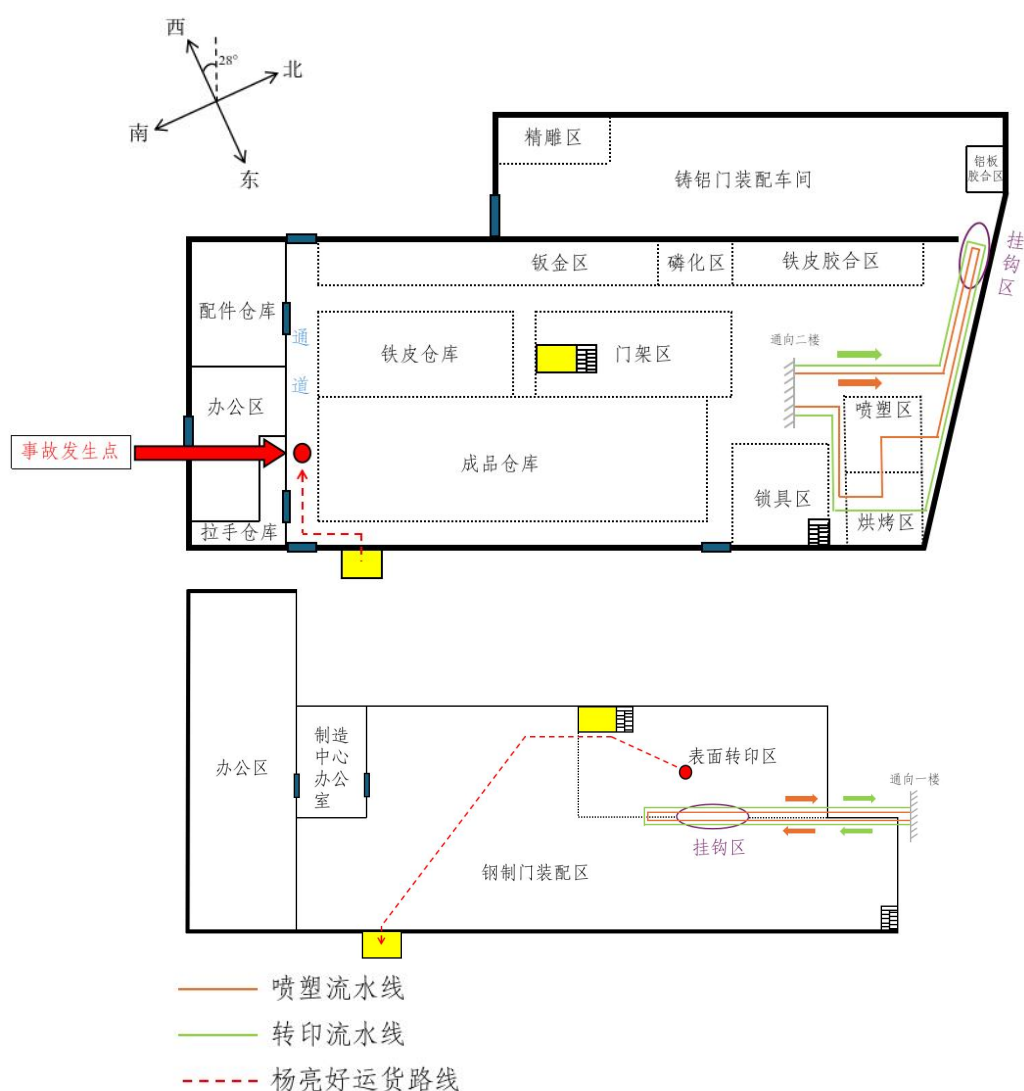
图1 厂房一层、二层平面示意图

事故发生地点位于金和美公司厂房一层南侧通道（如图1所示）。该公司厂房共两层，一层面积约13100m<sup>2</sup>，二层面积约4300m<sup>2</sup>。一层设有办公区、配件仓库、拉手仓库、铁皮仓库、成品仓库、门架区、钣金区、铁皮胶合区、铝板胶合区、锁具区、喷塑区、烘烤区、挂钩区、铸铝门装配车间，二层设有办公区、制造中心办公室、钢制门装配区、表面转印区、挂钩区。
