# 舟山长宏国际船舶再生利用有限公司“10·13” 一般爆燃事故调查报告

舟山市定海区人民政府事故调查组

2025 年 11 月 27 日

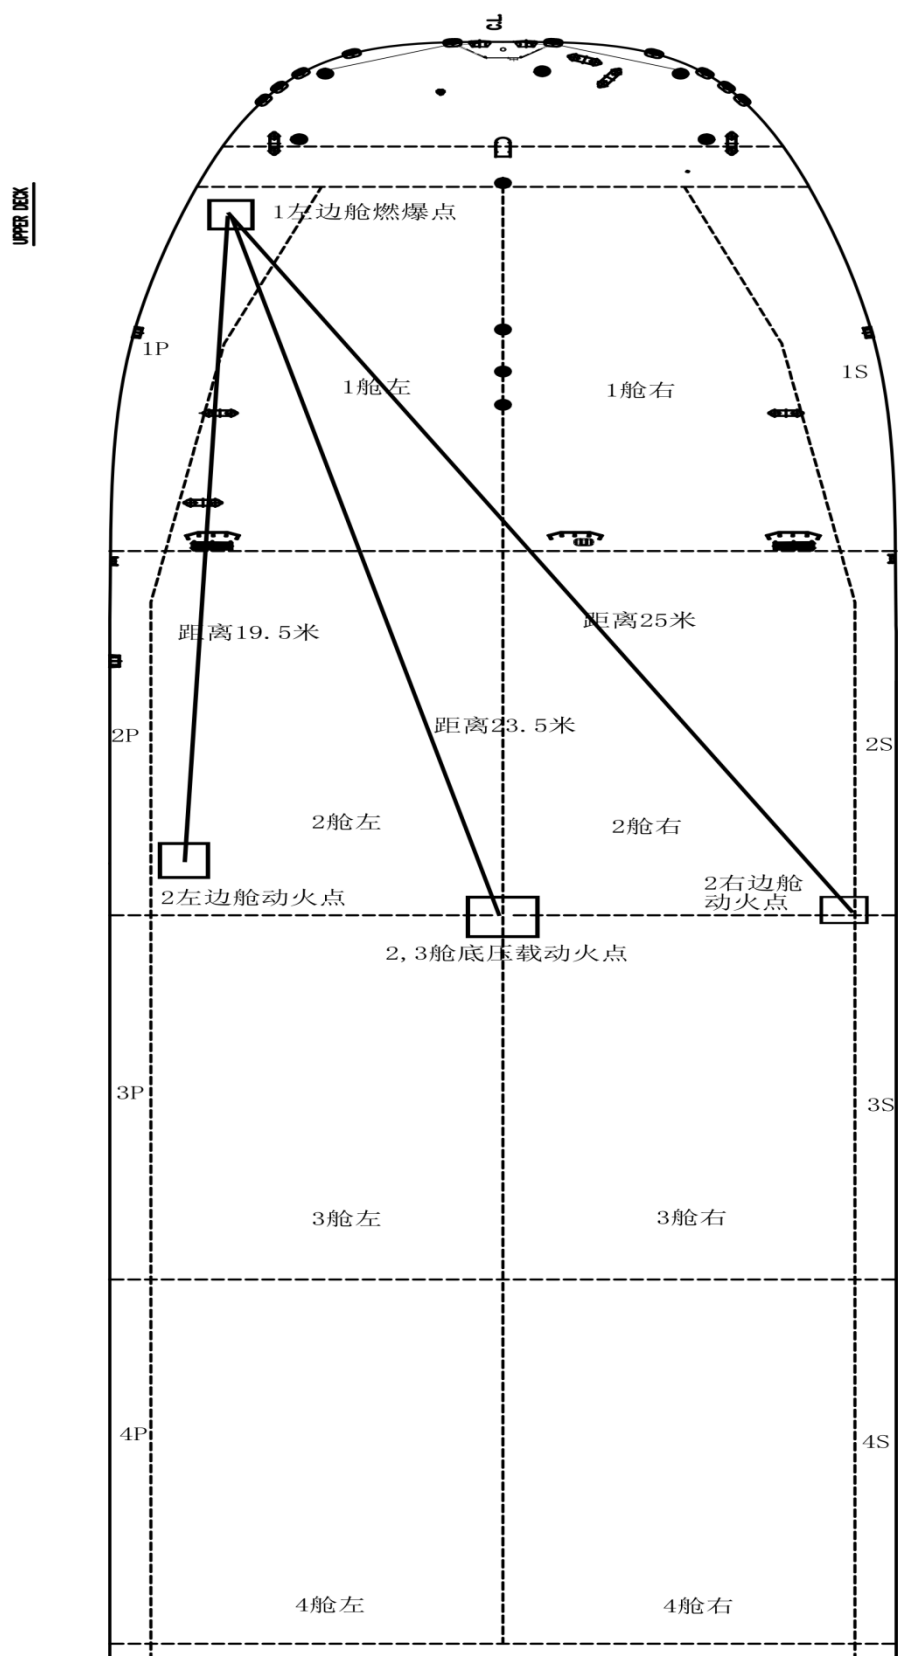
(船体舱室俯视剖面图)

体，压载水舱的双层底及边舱、艏尖舱（压载水舱）和艉部机舱底未拆除。货油舱 3-4 左右两舷边舱水纵壁距内底板 1.40 米处依次气割有方形排气孔，对应双层底压载水舱顶板上气割有几个排水孔，排水孔不断冒着污水，顶板上堆放有少量长短不一气割拆解下来的油管。左舷 1 号货油舱压载水舱纵壁上均无气割动火点，1 号货油舱压载水舱双层底顶板上有爆燃后产生的焊缝开裂，并不断涌出油污水。1 号货油舱 L 型压载水舱靠近船艏人孔约 0.40 米\*0.60 米处，四周有爆燃过火烟熏痕迹，该人孔靠左侧舷墙与甲板处有爆燃气流击碎的测氧测爆仪碎片。该压载水舱宽约 0.85 米，深度约 6.60 米，舱内有三层非水密平台；双层底部分压载水舱宽度约 6.75 米，三道纵向非水密框架，高度约 1.00 米，爆燃后水舱内约有 1.10 米油污水（压载水边舱与双层底压载水舱呈 L 型相通），散发出浓厚的油气味。1 号压载水舱两个人孔间船甲板上架设有一架登船梯，登船梯南侧码头平台靠海侧有爆燃烧焦的红色工作服、手套和安全带（系死者叶某某工作服和劳动防护用品），登船梯外侧码头平台上拉有警戒线。10 月 15 日上午，省应科院专家、调查组成员对该船左舷 1 号和 2 号货油舱压载水舱壁和船艏尖舱壁再次进行勘察均未发现有气割动火作业点，并对 1 号货油舱 L 型压载水舱内油污水取样后送第三方检测机构检测。
