报告编号：2025-P0073-82

“11•13” 一般起重伤害事故

技术鉴定报告

**上海市特种设备监督检验技术研究院有限公司**  
Shanghai Institute of Special Equipment Inspection and Technical Research Co.,Ltd.

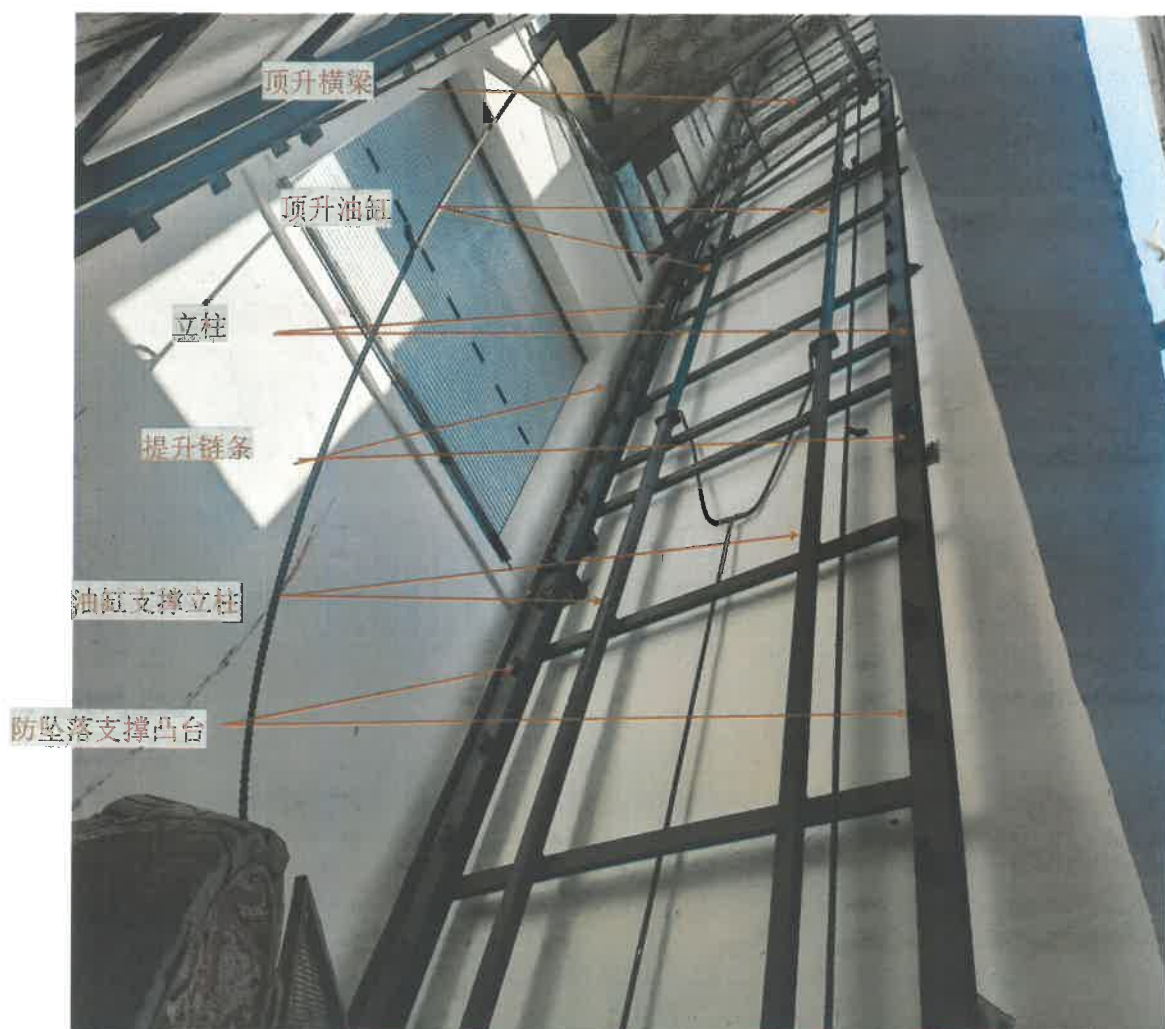
图 3 升降机钢结构和提升机构

井架结构为金属桁架结构，主要由立柱、连接横梁组成，由 H 型钢和槽钢焊接而成。立柱除了承载外，同时为工作平台和顶升横梁的上下运行导向槽。立柱腹板和翼缘板形成的内侧凹槽为顶升横梁的导向槽（图 3），每个顶升横梁两边各有两个导向轮嵌入槽内，顶升横梁上下运行时导向轮沿着导向槽运行；外侧槽为升降平台的导向槽，升降平台四角共有 8 个上、下布置的导向轮嵌入其中，升降平台上下运行时导向轮沿着外侧导向槽运行，防止平台在升降过程中由于两侧液压缸速度不一致产生倾斜。
