# 海沧新阳溧阳健达电梯有限公司“6·28” 一般高处坠落事故调查报告

2023年6月28日上午11时30分许，位于厦门市海沧区新阳工业区翁角路330号的厦门特宝生物工程股份有限公司蛋白质药物生产改扩建和研发中心建设项目二期工地，溧阳健达电梯有限公司在安装电梯时发生一起死亡1人的一般高处坠落事故，直接经济损失约150万元。

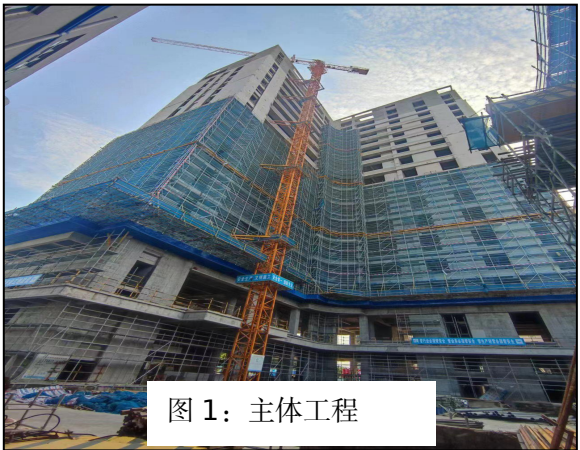
图 1：主体工程

1.主体工程概况。厦门特宝生物工程股份有限公司（以下简称：特宝生物公司<sup>①</sup>）因增资扩产需要，2021年2月17日开工建设《蛋白质药物生产改扩建和研发中心建设项目-二期》工程，该项目18层主体工程西南走向呈“7”字型（见右图1），施工单位为湖南省第六工程有限公司，主体工程施工合同不包含电梯安装项目。
