## 连城县人民政府关于连城庙前龙岩富溢再生资源有限公司“11·29”一般爆炸事故调查报告的批复

# 连城庙前龙岩富溢再生资源有限公司 “11·29”一般爆炸事故调查报告

连城县事故调查组

2025 年 1 月

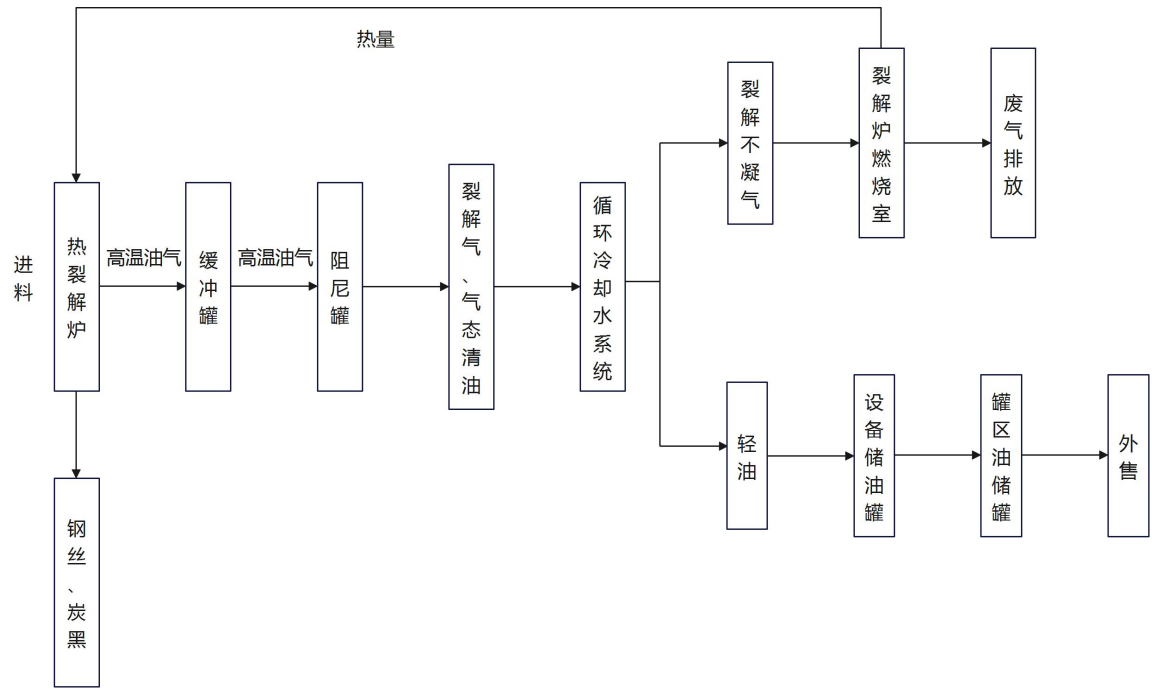
图1：富溢公司生产工艺流程图

富溢公司生产工艺主要为废旧轮胎和废橡胶碎片微负压低温（380℃）裂解处理工艺。将废旧轮胎和废橡胶碎片装入到卧式旋转低温裂解炉中进行裂解反应，产生四种产品：燃料油、粗炭黑、钢丝和裂解不凝气。燃料油、粗炭黑和钢丝不再进行加工处理，直接作为产品外售给下游企业利用，裂解不凝气净化后回收为裂解炉燃烧供热。工艺流程为，将废旧轮胎和废橡胶碎片直

接装入低温裂解炉中，催化加热，馏出油蒸汽，油气通过冷凝器（水箱），可液化部分，冷凝为混合油，部分未冷凝的油气和常温常压下的裂解不凝气通过燃气系统进入裂解炉底部燃烧室烧掉，冷凝后的混合油存储在储油罐。裂解不凝气进入裂解炉底部燃烧室燃烧后产生的烟气（废气）通过除尘器和脱硫塔排放。（图 1）
