# 辽宁振道建筑工程有限公司“2·24” 一般淹溺事故调查报告

2026年2月24日11时40分许,在合作区中央大街(洋河大街-爱河大街段)一处污水光纤井室清淤作业过程中,发生一起事故,造成1名作业人员死亡,直接经济损失约130万元。

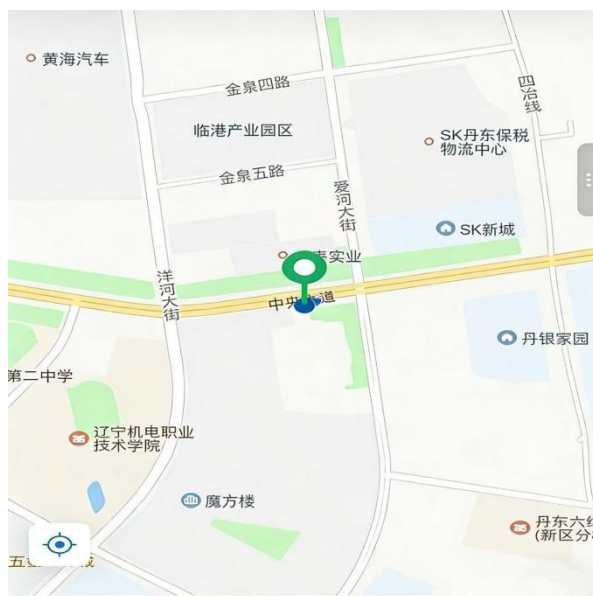
图 1 发生事故的位置

事发地点位于丹东市振兴区中央大街（洋河大街-爱河大街段，详见图 1），该点位为辽宁振道建筑工程有限公司承接的污水光纤井室清淤作业现场，共涉及 3 个污水井，每两个污水井之间距离约 36 米，井口直径 0.7 米，井深 2.7 米，井内水深约 0.5 米，井内铺设直径 0.8 米污水管道，该批污水井自 2021 年竣工投入使用后，本次系首次开盖开展清淤作业。

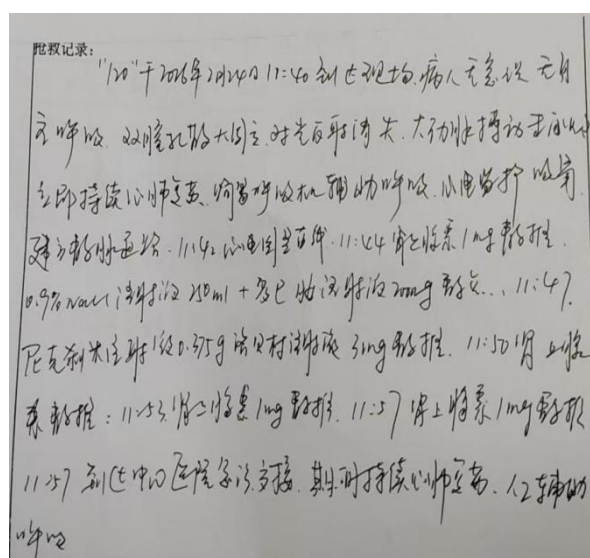
图 5

11时10分，解某波在未履行有限空间作业审批手续、未对井室井底进行气体检测、未配备空气呼吸器等防护装备的情况下，向于某军下达下井作业指令。于某军未佩戴任何安全防护装备进入井室作业。作业过程中，因于某军未携带头灯无法开展作业，要求现场监护人员刘某宇到距离作业地点100米左右的车里取头灯。11时25分，刘某宇取回头灯

返回作业现场，发现于某军趴在井室底部，已失去正常作业状态，立即呼喊解某波到场协同施救。二人将于某军从井中拖拽至地面后，解某波立即对于某军实施心肺复苏急救措施，同时，临时抵达现场的张某第一时间拨打 120 急救电话。随后，于某军被送往丹东市中心医院进行全力抢救，经抢救无效，于当日 12 时 34 分确认死亡。医院出具的死亡证明其死亡原因为溺亡。
