# 济南高新区济南高新万达广场“11·21” 一般高处坠落事故调查报告

济南高新区管委会事故调查组

2026 年 2 月 13 日

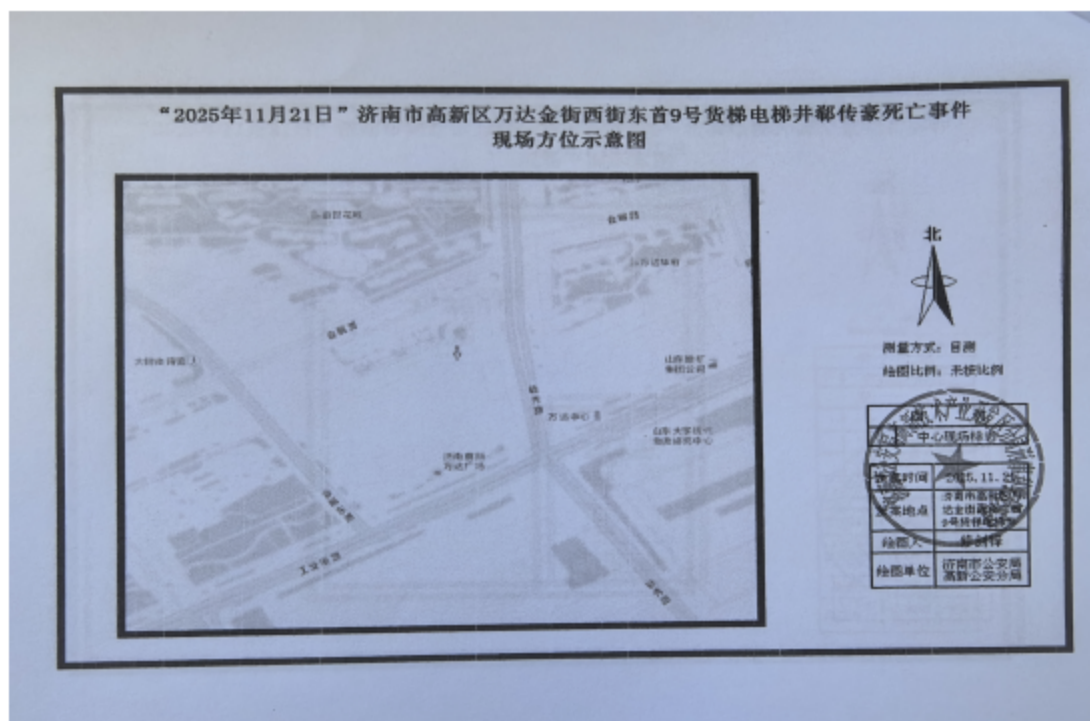
图1 事发现场方位示意图

该事故现场位于济南市高新区万达金街西街东首9号货梯井底坑。该货梯共三层，地上两层，地下一层，底坑南北长约2.6米，东西长约3米，其中靠北墙为电梯拉线轮，电梯拉线轮南侧为两组水泥桩，水泥桩南侧为电梯负重块。死者从一层坠落至货梯井底坑，高度约7.5米。
