# 广州南沙文冲船舶修造有限公司“6·27” 较大淹溺事故调查报告

2024年6月27日15时26分许，位于广州市南沙区的广州文冲船舶修造有限公司进行船舶试验时发生侧倾，江水漫过工艺孔进入泵舱，造成3名作业人员淹溺身亡，直接经济损失425.2万元。

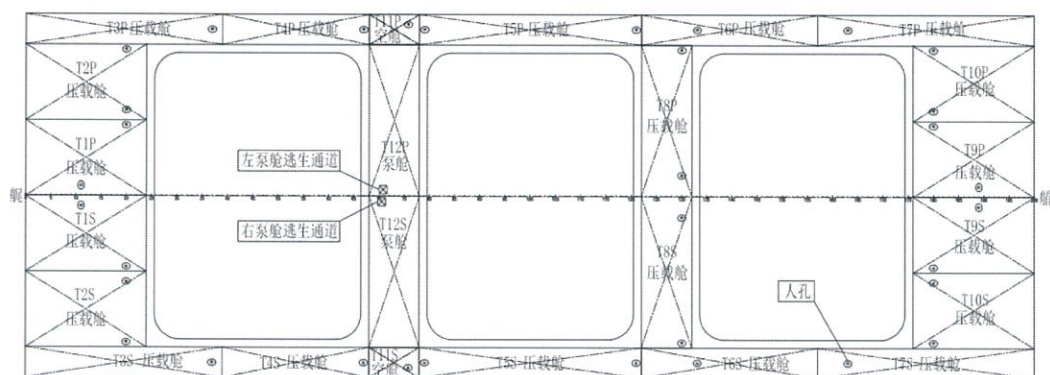
图 2 主甲板下舱室及人孔布置图

平台采用箱型纵横框架半潜结构形式，由下壳体浮箱、立柱、上壳体设备舱、顶部生活舱室等部分组成。下壳体浮箱主要为平台压载舱、泵舱和隔离空舱，共 24 个水密舱室。其中压载舱数量 20 个，左（P）右（S）对称布置，从艏向艉分别是 T1~T10 舱（如下图）。
