# 重庆巴南 G5001 绕城高速 “5·2”较大道路交通事故调查报告

2025 年 5 月 2 日 7 时 25 分许，重庆市巴南区 G5001 绕城高速下行方向 70km+120m 惠民互通匝道路段发生一起较大道路交通事故，造成 3 人死亡、2 人受伤、3 车受损，直接经济损失约 307.3 万元。

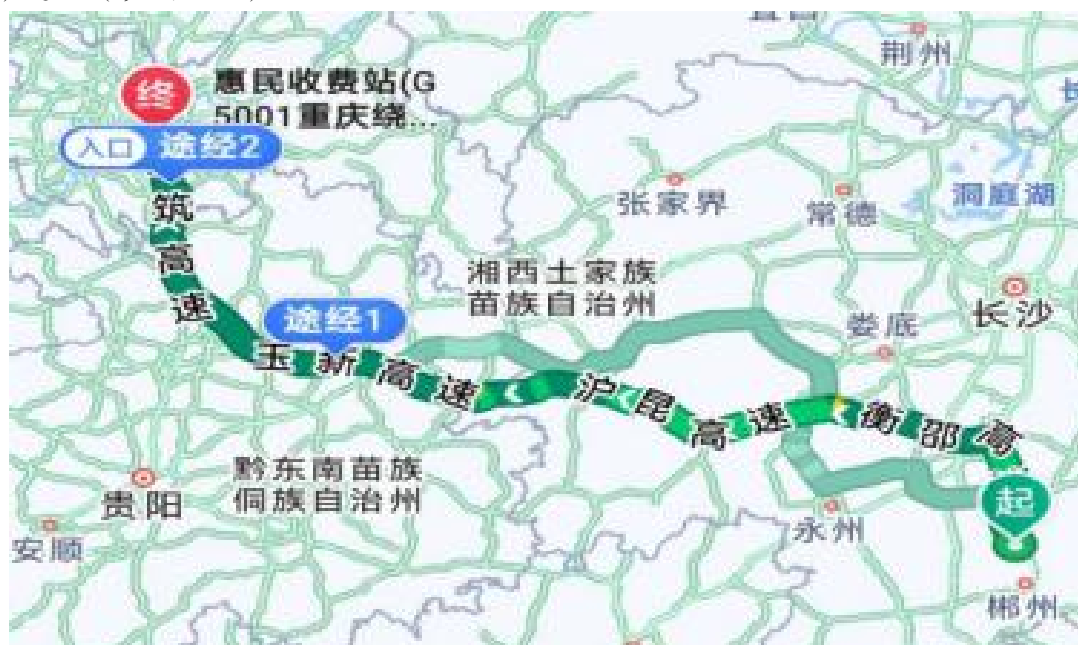
图1 渝 AS21R1 小型普通客车行驶轨迹图

2025 年 5 月 1 日 18 时 10 分，驾驶人肖\*香驾驶渝 AS21R1 车搭乘刘\*、何\*法、肖\*英、易\*林从江西吉安出发前往重庆璧山。20 时 25 分，在 S89 萍莲高速六市服务区，更换驾驶人刘\*驾驶，经由衡邵高速、沪昆高速、玉新高速、渝筑高速于 5 月 2 日 5 时 20 分行驶至绥阳南服务区（期间在途中服务区分别停车休息 40 分钟、1 小时），更换驾驶人何\*法驾驶。5 月 2 日 7 时 23 分，何

\*法驾驶该车在重庆绕城高速惠民收费站下道，并于7时24分由惠民收费站重新上道，随后于7时25分在惠民互通匝道发生事故。当日行驶里程约800km，行驶时间约6小时（2名驾驶人轮换驾驶）。（见图1）

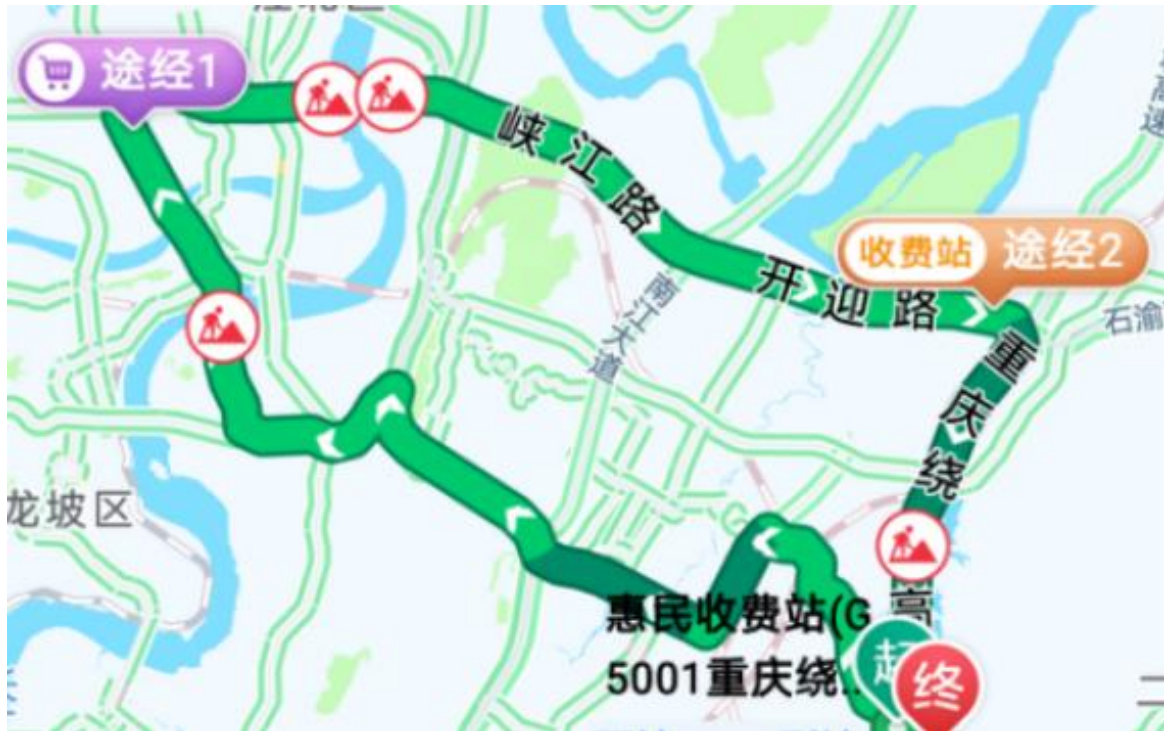
2025年5月2日6时10分，张\*华驾驶渝 BNA805 小型普通客车从江北区茅溪家常菜餐饮店出发前往巴南区惠民街道。7时10分，张\*华驾车在广阳接其配偶邓\*美；7时15分，该车由广阳收费站进入重庆绕城高速继续往惠民街道行驶。7时25分，该车在惠民互通匝道发生事故。当日行驶里程约51km，行驶时间约55分钟。（见图2）
