# 白云石门“3·19”一般淹溺事故调查报告

2026年3月19日10时34分许，白云区石门街广州市自来水有限公司北部水厂1#原水前池发生一起一般淹溺事故，造成1人死亡，直接经济损失160万元。

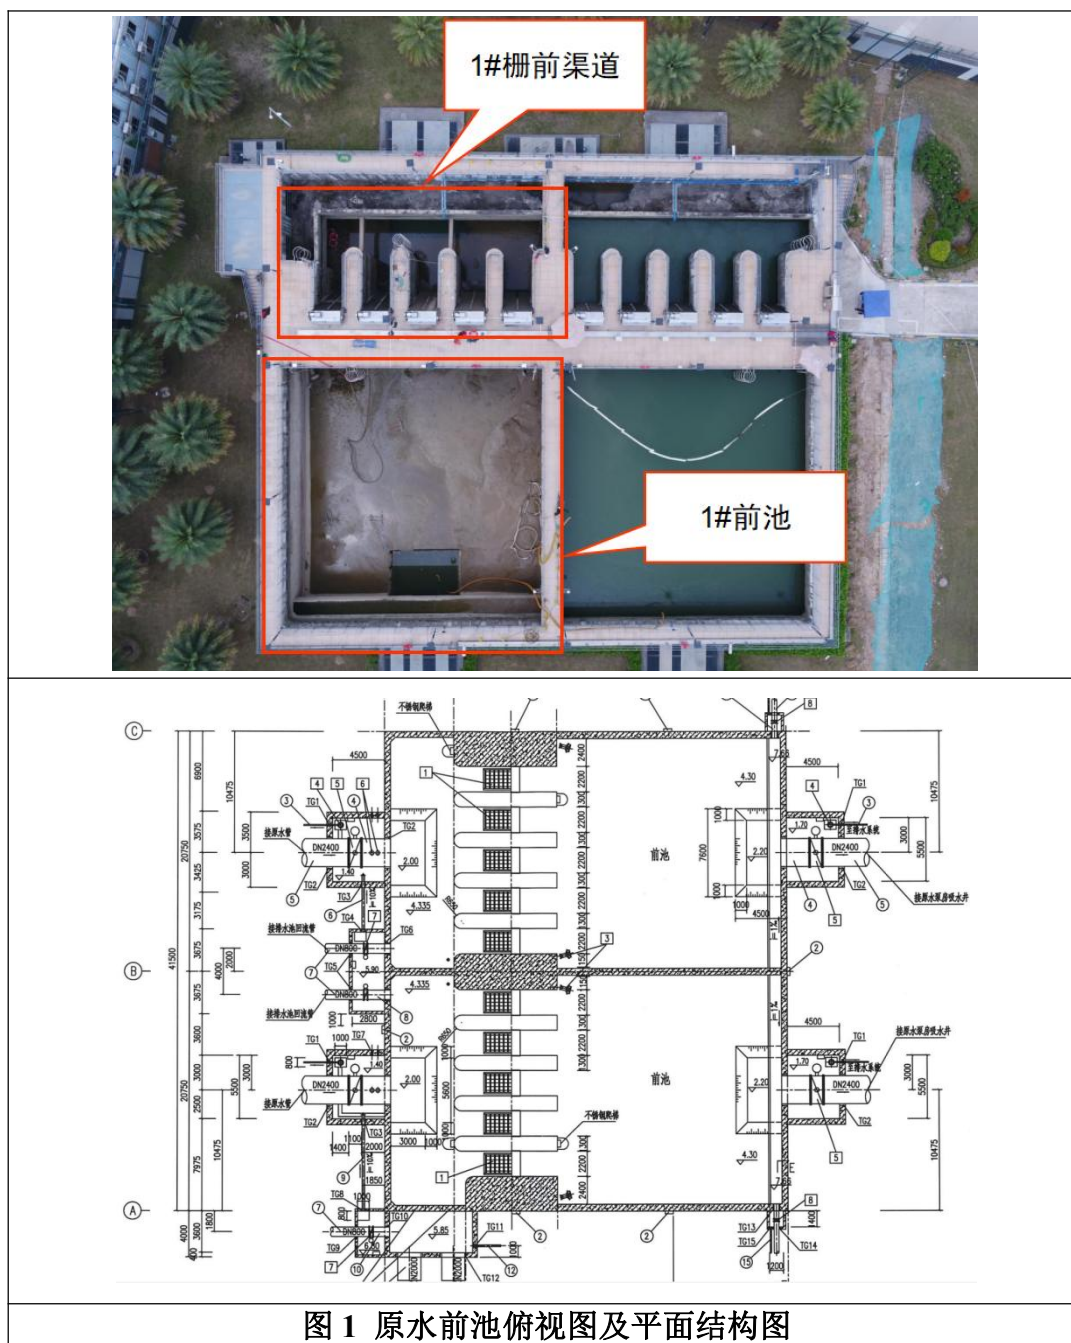
原水前池位于北部水厂北侧,共 1 座,分为 2 格,单格可独

立运行。其中第 1 格由 1#栅前渠道、1#前池组成，第 2 格由 2#栅前渠道、2#前池组成；单格尺寸为长 35m、宽 20.75m、深 6.465m。

每格栅前渠道北侧中部池底设置进水管管坑，管坑坑壁为斜坡结构，上沿长 7.6m、宽 4m，下沿长 5.6m、宽 3m，坑深 2.335m，管坑外接 DN2400 进水管，管上安装 1 台阀门（电动法兰卧式软密封蝶阀）。每格前池南侧中部池底设置出水管管坑，外接 DN2400 出水管（生产水管），管上安装 1 台阀门（电动法兰卧式软密封蝶阀），出水管连接至提升吸水井。每格栅前渠道与前池之间安装 5 台旋转式固液分离机，各分离机之间以池墩分隔形成栅格。在 8#与 9#固液分离机之间的池墩北侧，沿墩壁设置 1 座不锈钢爬梯，人员可从该爬梯下至 1#栅前渠道池底。
