# 香洲凤山珠海市南菱华鑫汽车销售服务有限公司“9·25”一般高坠事故调查报告

珠海市香洲区政府事故调查组

2025 年 12 月 29 日

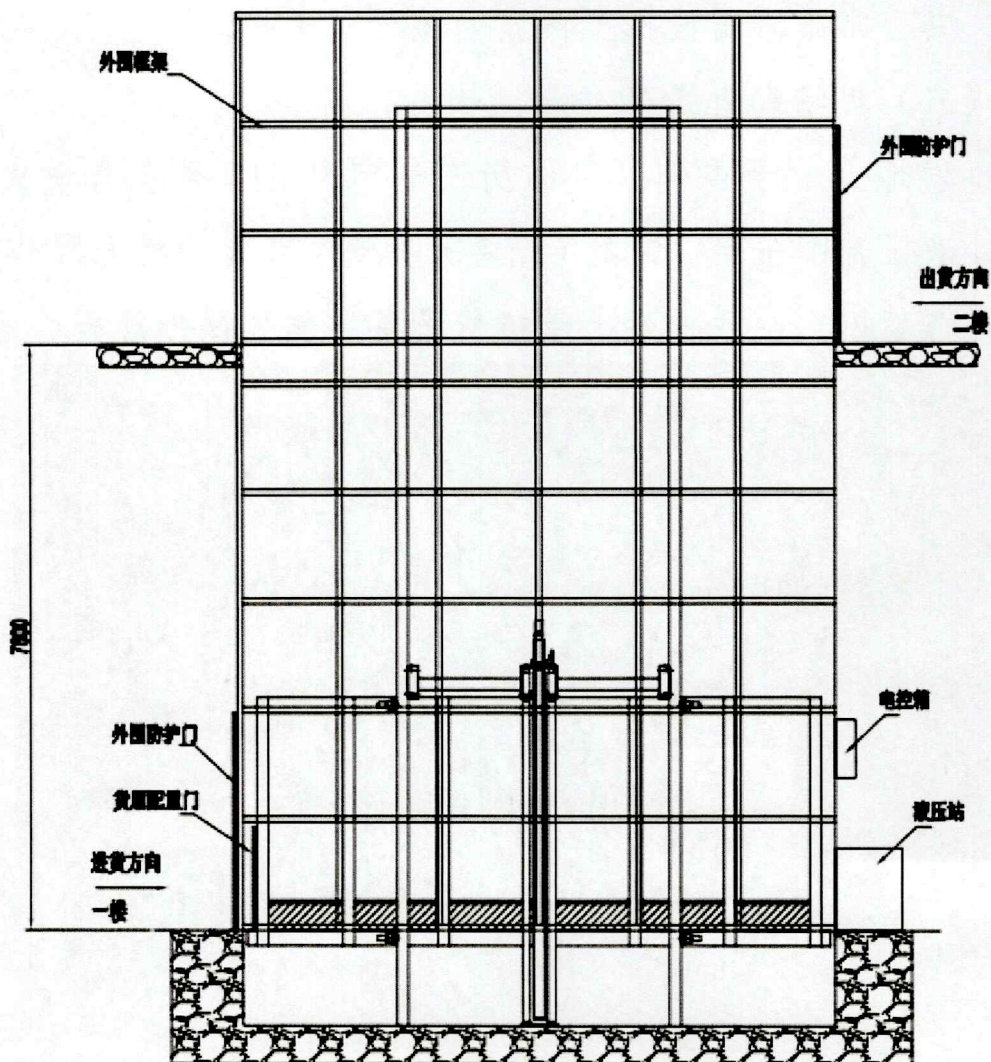
图 2 升降平台结构示意图

根据升降平台制造厂商东莞市达成机械设备制造有限公司提供的结构示意图显示,该升降平台由工作台、轨道、液压系统、电控系统、围栏框架等部分组成。一楼进货口在升降平台南侧,二楼出货口在升降平台北侧。进货口和出货口围栏框架上均设置了围栏门,围栏门安装了连锁装置,门锁打开时,升降平台不能启动。工作台在出入方向均安装了防护栏,高度约 1.1 米,防护栏需手动下拉关闭。

事发时，升降平台的工作台停在 2 楼。

但是南菱华鑫汽车公司对涉事液压升降平台的安全管理存在明显疏漏。经调查了解，在实际使用过程中，操作人员为图方便，普遍存在未关闭作业台防护栏启动设备的违规行为<sup>1</sup>，而公司未能通过安全检查及时发现该行为，也未采取有效措施予以制止和纠正，致使平台在二楼停靠时，临边防护缺失，形成高处坠落危险源。

南菱华鑫汽车公司在液压升降平台安全管理中存在严重漏洞，未通过安全检查及时发现和制止员工“不关防护栏就启动升降平台”这一普遍的违规作业行为，致使平台在二楼停靠时临边防护缺失的安全隐患长期存在。
