# 香洲翠香华发香山湖畔苑项目主体建安工程“12·19”一般高坠事故调查报告

珠海市香洲区政府事故调查组

2025 年 1 月 13 日

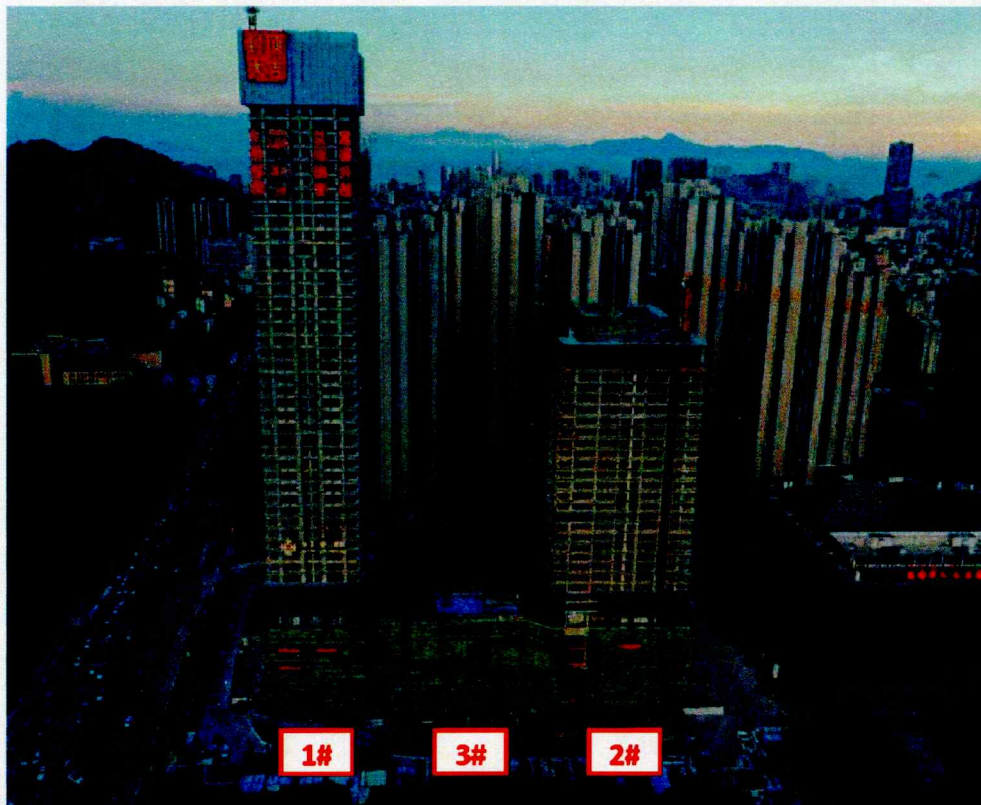
图 5 香山湖畔苑项目全景图

事故发生地为珠海市香洲区翠香街道香山湖畔苑项目 S1 地块 3#，该建筑为连接 1#和 2#之间的 4 层建筑。事发时，3#主体已完工，正在进行内部二次结构施工。

事故发生后，施工单位立即对事发洞口进行了安全封闭，重新铺设水平防护，并在洞口四周使用防护栏杆进行围蔽。
