# 赤坎民主街道海棠路“11·2” 一般坍塌事故调查报告

编制单位：赤坎区人民政府事故调查组

编制日期：2024 年 7 月 18 日

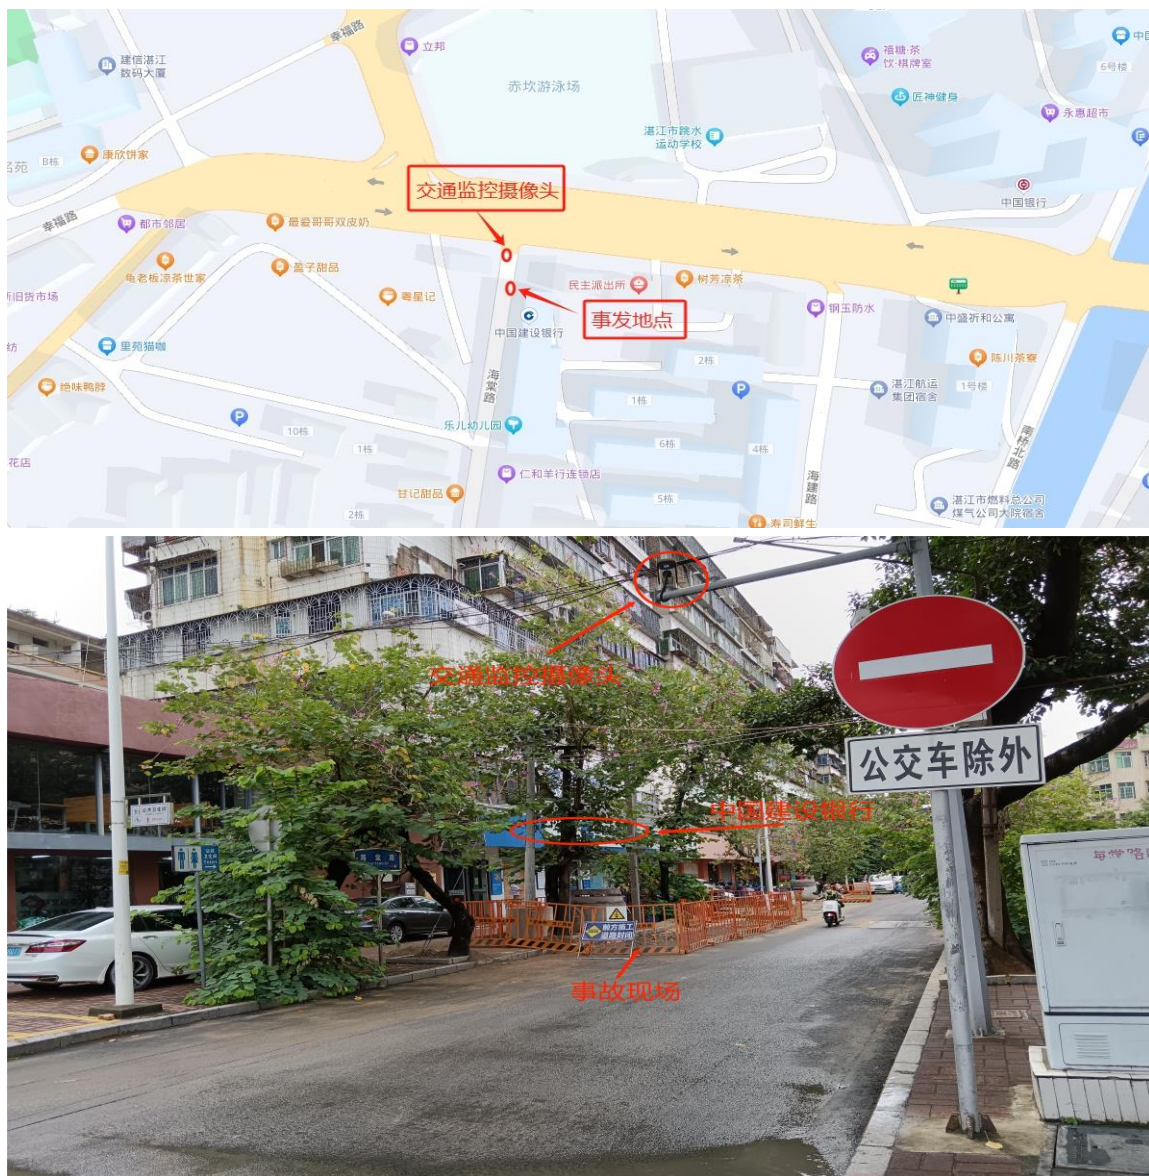
2023 年 11 月 3 日上午事故现场图片

2023 年 11 月 3 日上午，2 名专家到事故现场进行勘查。可见事故现场已采取了相应的安全防护措施，沟槽已经回填，事故现场已用金属围栏围蔽，设置了安全警示标志和夜间警示灯。但由于还没有铺设管道，回填的泥土没有夯实，靠中国建设银行一侧，可见路面底还有掏空的现象。见下图所示：
