# 四会东城沙头社区永红村自建房装修工程 “11·28” 一般其他伤害事故调查报告

四会东城沙头社区永红村自建房装修工程 “11·28”  
一般其他伤害事故调查组  
2025 年 3 月 24 日

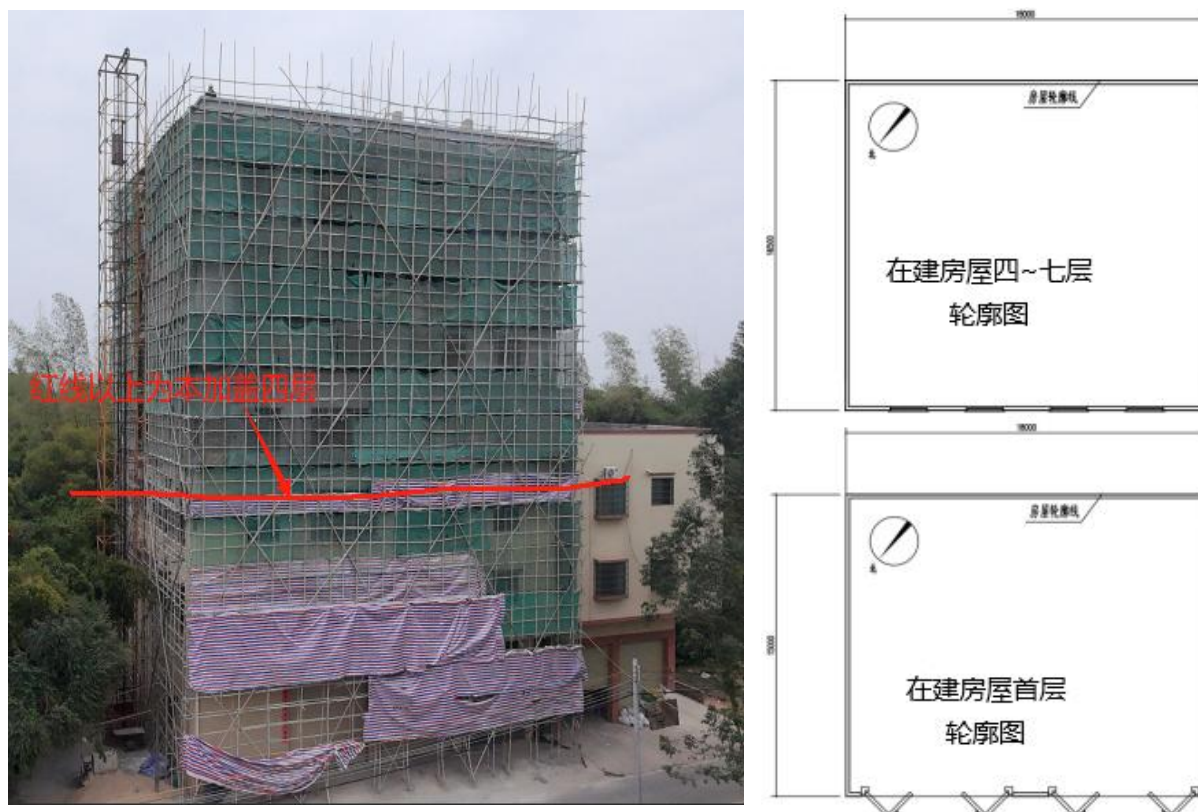
图1 徐\*\*自建房屋图

涉事自建房位于四会市东城街道沙头村委会永红村\*\*\*\*，权属人为徐\*\*，土地属性农村集体宅基地。2007年5月，徐\*\*（徐\*\*父亲）在此宅基地建起120平方米一层楼房。2013年9月，徐\*\*经与其兄徐\*\*、其父徐\*\*商量，连同徐\*\*在旁边的120平方米宅基地，不留巷，拆旧建新，在原址上加建一栋三层高的楼房。2023年底，经与其兄徐\*\*商量，提出在原屋的基础上加盖四至七层楼房。由于徐\*\*长期在外工作，建房工作委托徐\*\*实施建设。2024年6月开始，徐\*\*先后聘用陈\*\*、周\*\*签订《房屋建造合同》开始施工建造，至2024年9月底徐\*\*自建房四至七层主体

建筑工程完工，建屋工程队撤队。
