# 德庆县“12·18”一般坍塌事故调查报告

2024年12月18日，位于德庆县新圩镇的国道G321线德庆县城一级过境公路改线工程百足岗隧道发生一起一般坍塌事故（以下简称德庆县“12·18”坍塌事故），造成1人死亡，1人受伤，直接经济损失约141.3万元。

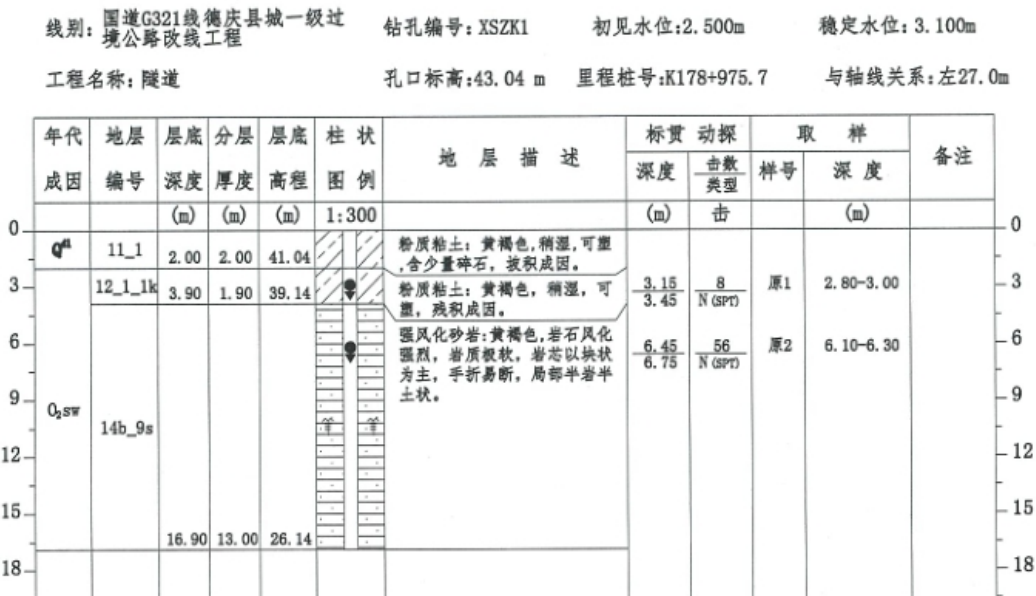
图 3 洞口处地质柱状图

根据区域地质资料，隧址区地层岩性主要由坡积粉质粘土及碎石、残积粉质粘土、奥陶系砂岩及其风化层组成（图 3）。

1. 隧道洞口段土层主要为强风化层，节理裂隙发育，岩体破碎，中间核心土自稳性差，在隧道开挖过程中形成临空面；破碎岩体受施工过程不断扰动，破碎岩体给临时支护侧向压力，当侧向压力大于临时支护的水平方向抗滑力，临时支护将失稳，引发中间核心土体坍塌。

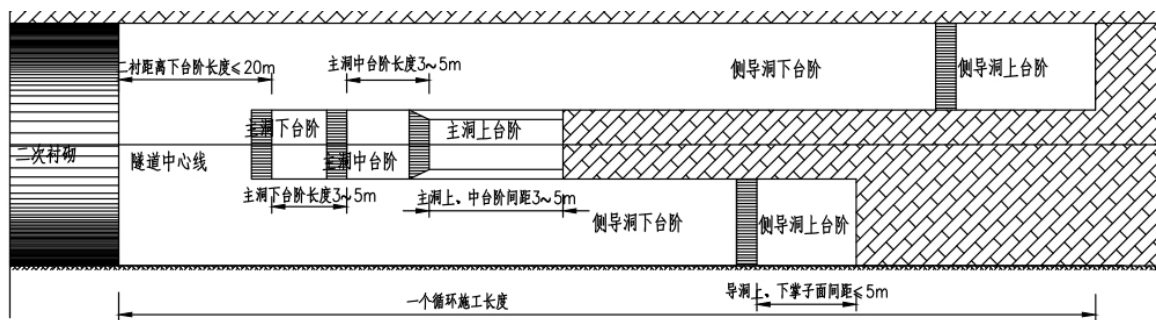
图 4 隧道施工方案平面图

左右侧壁导坑采用短台阶法开挖，各导坑上下台阶必须错开一定距离后平行作业。设计要求两侧导洞上下台阶掌子面间距不大于 5m（图 4）。

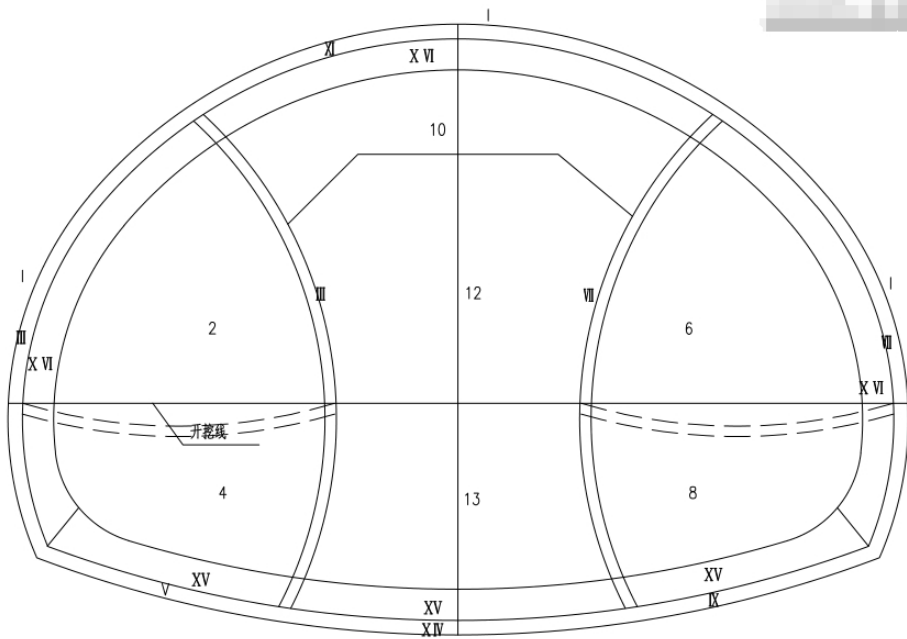
图 5 隧道施工方案立面图

## 2. 双侧壁导坑法施工顺序（图 5）

主洞施工：测量放线定出开挖轮廓线→主洞上台阶超前支护→主洞上台开挖、出渣→主洞上台阶初期支护→主洞中台阶开挖、出渣→主洞下台阶开挖、出渣→主洞下台阶初初期支护→下一循环作业（左、右洞导洞均先施工两洞距离最近侧；左右洞小净距段 V 级围岩施工时，必须当先行洞二衬完成大于 20m 时，后行洞才能施工）。
