# 天津河西天津市达博永盛机电工程有限公司 “4·17”一般火灾事故调查报告

编制单位：河西区政府事故调查组

报告编制日期：2024 年 6 月 14 日

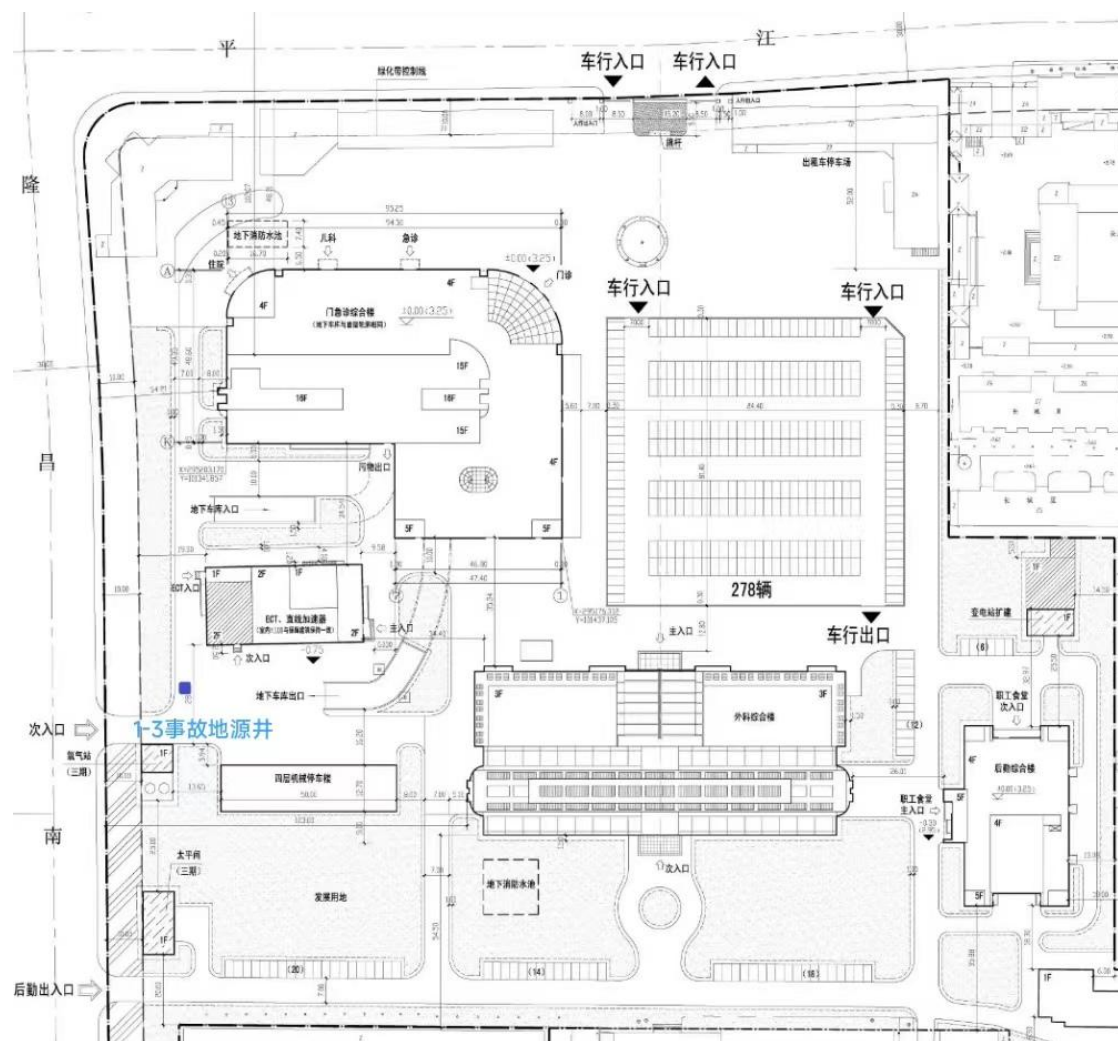
图 1 事故地源井位置

经现场勘验，医大二院共有地源井 16 处，分散于院区內，用于夏季空调制冷取、还水。发生事故的地源井（编号：1-3）位于西门北侧停车区，为方形井，井内为 2.5 米×2.5 米×2.5 米正方体空间，井底西北角有一 0.4 米×0.4 米×0.2 米方形集水坑，坑内有少量水。井下有供回水管道，管道上有阀门（DN100）2 个。
