天津河西天津湾 d 地块  
津都湾广场住宅车位充电桩桥架  
工程“3·29”一般其他伤害事故调查报告

编制单位：河西区政府事故调查组

编制时间：2023 年 6 月 13 日

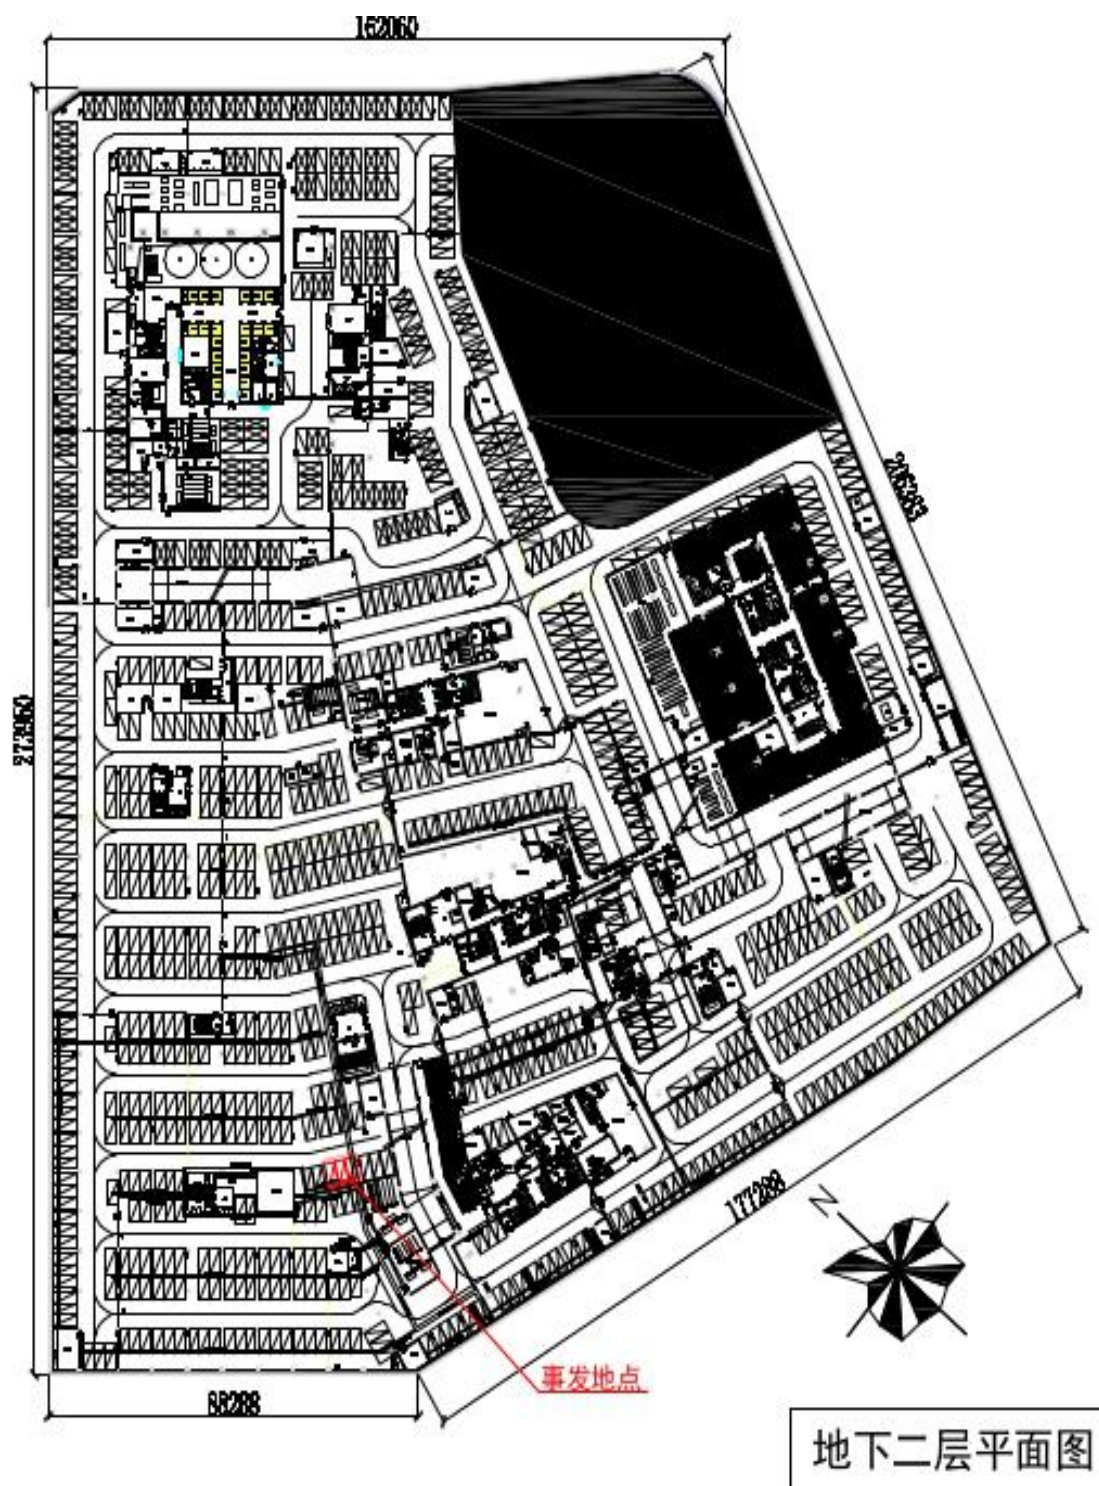
图 1 天津湾 d 地块津都湾广场负二层平面图

发生事故时拆卸的电缆桥架距地面高度约 230cm，死者使用脚手架长 183cm、宽 93cm、高 186cm，脚手架平台（工作面）距地面 141cm。事故现场地面可见一根 200cm × 30cm × 20cm 黑色金

属 U 型桥架。与距地面 230cm 悬挂的桥架一致。
