**怀化沅水流域  
“2·25”重大水上交通事故调查报告**

## “2·25”重大水上交通事故调查报告

调查认定，怀化沅陵沅水流域“2·25”事故是一起重大水上交通生产安全事故。

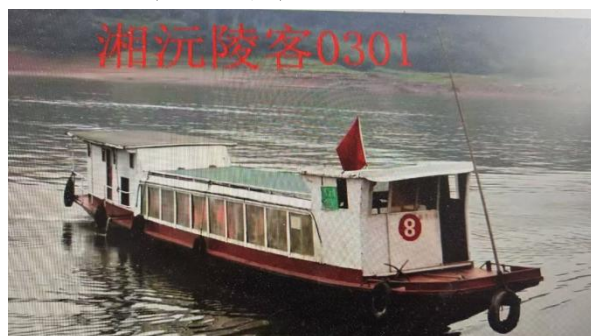
图 2 “0301” 轮轮廓图

（1）船舶情况。船舶识别号 CN20005462522，初次登记号 341010000509，船检登记号 2001T4101285，航区内河 C 级，船舶种类普通客船，船籍港怀化，总长 20.6 米，船长 18.5 米，型宽 2.5 米，型深 0.8 米，总吨 16，净吨 9，主机数量 1 台，主机功率 55 千瓦，主机种类柴油机，乘客定额 45 人，建成日期 2001 年 10 月 9 日，船体材料钢质。2020 年 10 月 22 日取得《船舶所有权登记证书》《船舶国籍证书》，2020 年 12 月 7 日取得《内河船舶最低安全配员证书》；《船舶国籍证书》《内河船舶最低安全配员证书》有效期至 2025 年 10 月 21 日，签发机关怀化市交通运输局；《船舶营运证》有效期限自 2023 年 4 月 14 日至 2028 年 4 月 7 日，签发机关沅陵县交通运输局，经营范围沅陵县内普通客船运输（清浪至五强溪），该轮法定证书齐全有效；最近一次船舶检验有效期限自 2024 年 6 月 16 日至 2025 年 7 月 28 日，检验单位沅陵县水运事务中心；该轮无要求配备 VHF、AIS 等助航

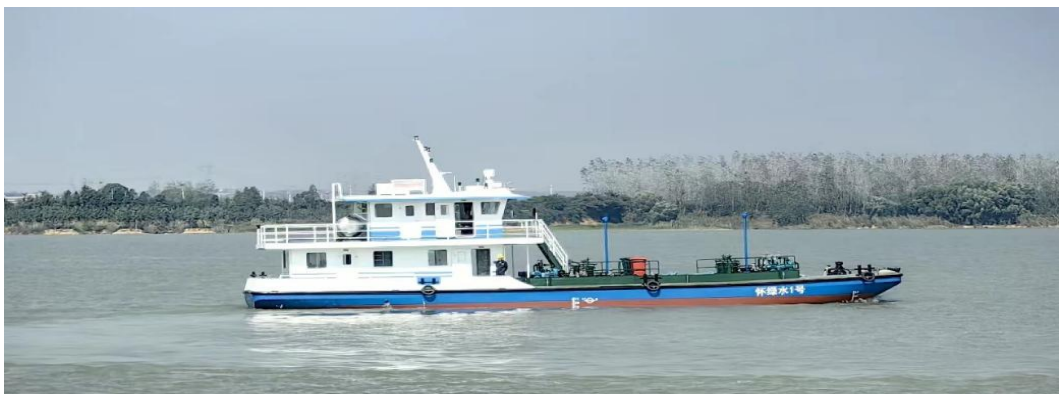
图 5 “怀绿水 1 号”外观轮廓

（1）船舶情况。船舶识别号 CN20237309463，初次登记号 341023000086，船检登记号 2023W4100290，航区内河 B，船舶种类溢油（污油）回收船，船籍港怀化，总长 25 米，船长 23.8 米，型宽 5.6 米，型深 1.8 米，总吨 90，净吨 50，主机种类柴油机，主机数量 2 台，主机功率 288 千瓦，满载排水量 117.09 吨，建成日期 2023 年 10 月 18 日，船体材料钢质。该轮持有《船舶所有权登记证书》《船舶国籍证书》《内河船舶最低安全配员证书》，签发机关怀化市交通运输局，发证日期 2023 年 11 月 28 日，《船舶国籍证书》《内河船舶最低安全配员证书》有效期至 2028 年 11 月 27 日。该轮最近一次船舶检验有效期自 2024 年 10 月 18 日至 2025 年 10 月 18 日，检验单位怀化市水运事务中心；配备 1 台 VHF，1 台 AIS 等助航设备，事发时处于开启状态。

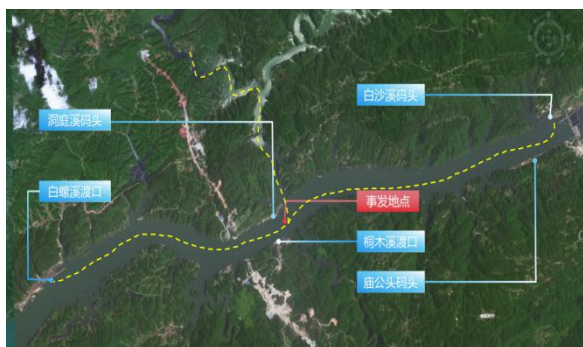
图 16 客运线路示意图

清浪集镇至五强溪大坝设有 5 个客运停靠点，分别是清浪白螺溪渡口、桐木溪渡口、洞庭溪码头、庙公头码头、白沙溪码头，多个临时停靠点供往来人员上下船，客船需在该水域两岸往返，从事区间短途旅客运输（见图 16）。事发水域仅有涉事的两艘船舶，无其他船舶（见图 17）。
