# 朝阳区十八里店乡老君堂村 518 号 “10·17”火灾事故调查报告

2025 年 10 月 17 日 4 时 30 分（接警时间），朝阳区十八里店乡老君堂村 518 号发生火灾，过火面积 10 平方米，事故造成 2 人死亡，直接经济损失 294 万元。

经调查认定，朝阳区十八里店乡“10·17”火灾是一起因企业消防安全主体责任不落实，有关部门和属地政府落实安全生产和火灾隐患排查整治工作不深入导致的一般责任事故。

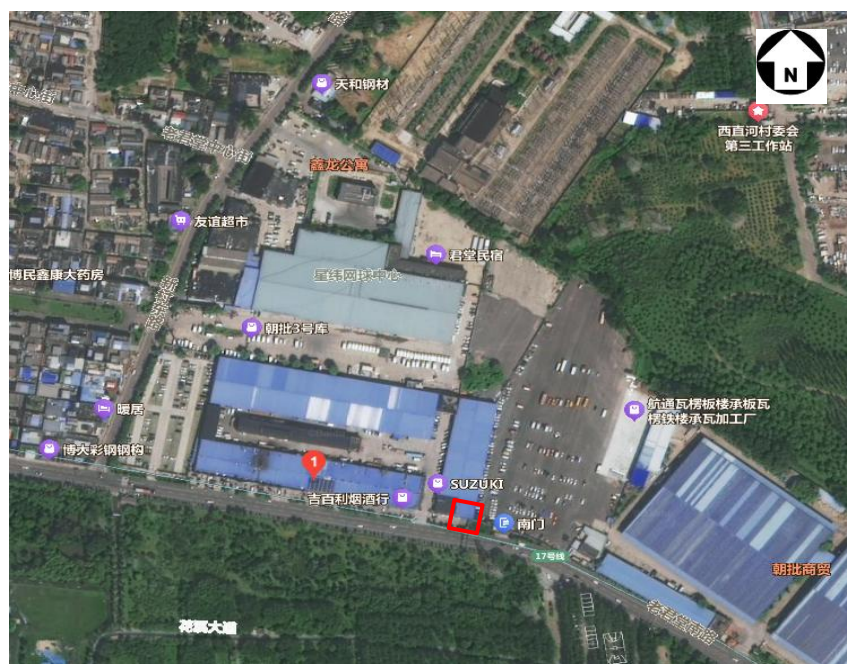
图 1 起火建筑卫星鸟瞰图（红框标注位置为老君堂 518 号起火建筑）

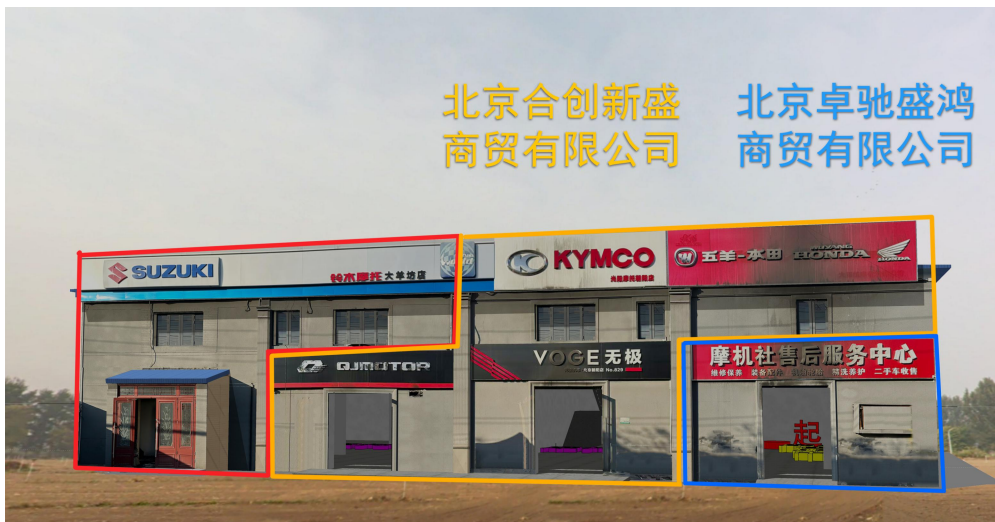
图 2 起火建筑示意图

起火建筑东西长 30.39 米，南北宽 18.34 米，高 8.24 米，地上二层，砖混结构，为村集体土地。起火单位位于该建筑东侧部分区域，面积为 703 平方米，其中一层 421 平方米，二层为 282 平方米。一层东区为维修区，其余区域为摩托车销售展厅；二层设置摩托车销售展厅、办公室、休息室、厨房、财务室、卫生间等。
