# 山西吕梁兴县山西东南精工科技有限公司 “8·31”较大爆炸事故调查报告

山西省政府事故调查组

2025 年 4 月

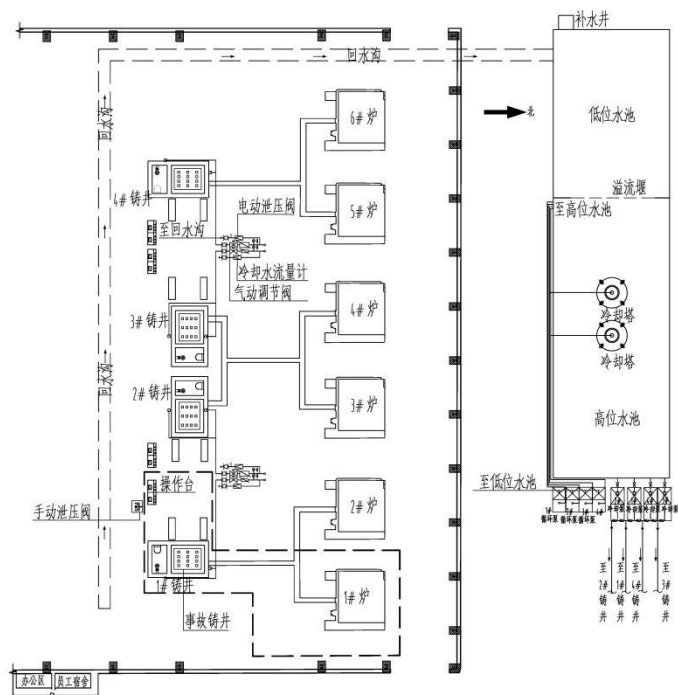
图 1 平面示意图

厂房北侧设有高低位循环水池，循环水池由高位水池和低位水池组成，高位水池上部设有两个玻璃钢冷却塔，循环水池东侧为循环水泵房，泵房内设有四台循环水泵和四台冷却水泵，冷却水泵出口管由带有手动蝶阀的管道联通，互为备用。平面图示意图见图 1 和图 2。

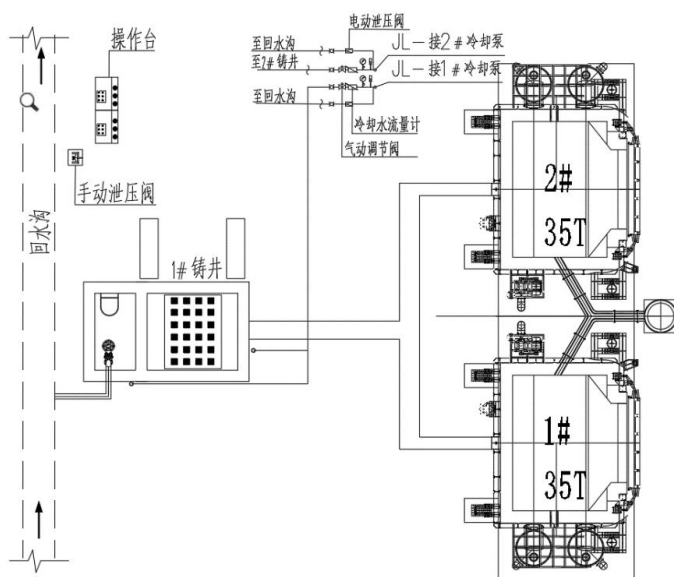
图 2 1#铸造机系统平面示意图

1<sup>#</sup>铸造机为内导式液压牵引半连续铸造机，配套液压站和一套自动控制系统，配套铸井为主井加副井结构，主井尺寸为 4m × 3.4m × 9.8m，副井尺寸为 4m × 2.8m × 9.8m，中间由厚度为 400mm 的钢筋混凝土墙隔离，隔离墙底部留有回水口，主井内设有照明灯，铸造机通过铝液流槽与 1<sup>#</sup>、2<sup>#</sup>熔保炉连接，流槽中部设有一个过滤箱，1<sup>#</sup>铸造机到 1<sup>#</sup>熔保炉的流槽总长约为 13.5 米，1<sup>#</sup>熔保炉为 35 吨燃气倾动式熔保一体炉，配套液压站和一套自动控制系统，熔保炉出铝口与流槽连接处、流槽与模盘连接处分别设有激光液位检测装置，流槽与模盘接口处设有气动紧急切断阀，过滤箱前流槽上设有气动应急排放阀通向排干箱。

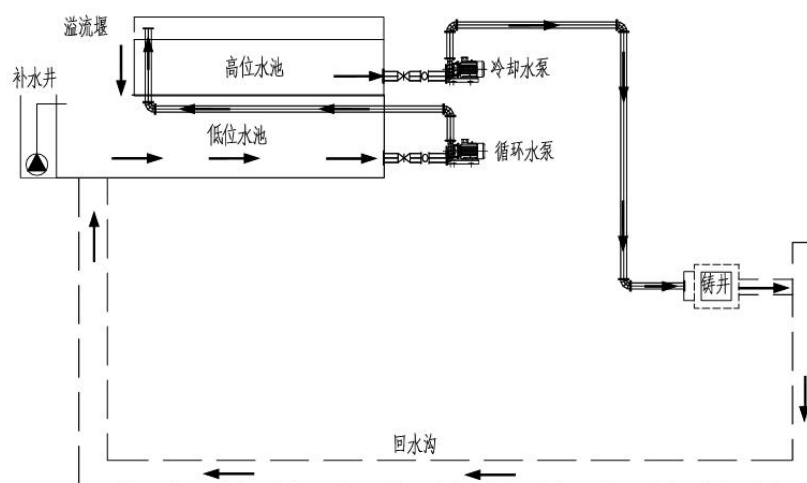
图 3 结晶器冷却水系统图

量气动调节阀、电动泄压调节阀、手动蝶阀)及一次检测仪表(电磁流量计、压力变送器、温度元件)、回水沟等组成。循环水池由高位水池和低位水池组成,高位水池顶部有溢流口流向低位水池;铸造时,由冷却水泵从高位水池底部抽取冷却水,通过 DN250 地埋钢质管道送往铸造机,管道在铸造机北侧出地面,顺水流方向设有手动蝶阀、泄压管道、温度元件、压力变送器、电磁流量计和气动调节阀;泄压管道为 DN200 的管道,通过一道电动泄压调节阀通向回水沟,电动泄压调节阀的开度由控制系统根据预先设定的参数自动调节。冷却水根据控制系统设定的参数,由气动调节阀控制调节流量进入结晶器,从结晶器出来的冷却水沿铸棒外壁流入主井底部(低水位铸造工艺),从主井底部通过回水孔进入副井,由副井内安装的潜水泵提升到地面回水沟,自然流入低位水池。副井内潜水泵与井内液位计进行连锁,潜水泵启动液位设置在 2.8m。

循环水泵将冷却水从低位水池泵入高位水池或冷却塔(仅在夏季使用),从高位水池溢流到低位水池,在铸造作业时,高位水池保持溢流状态。

使用高位水池作为应急水池,应急供水和生产冷却供水共用一路管道,在冷却水泵停止运行的情况下,应急水通过冷却水泵涡轮间隙(面积:  $50240\text{mm}^2$ ),依靠高位水池压差,经生产冷却水管道送入结晶器。冷却水系统示意图详见图 3。
