# **静海区子牙经济技术开发区高新产业园 全福车业有限公司“8·17”一般 机械伤害事故调查报告**

静海区政府事故调查组

2023 年 10 月

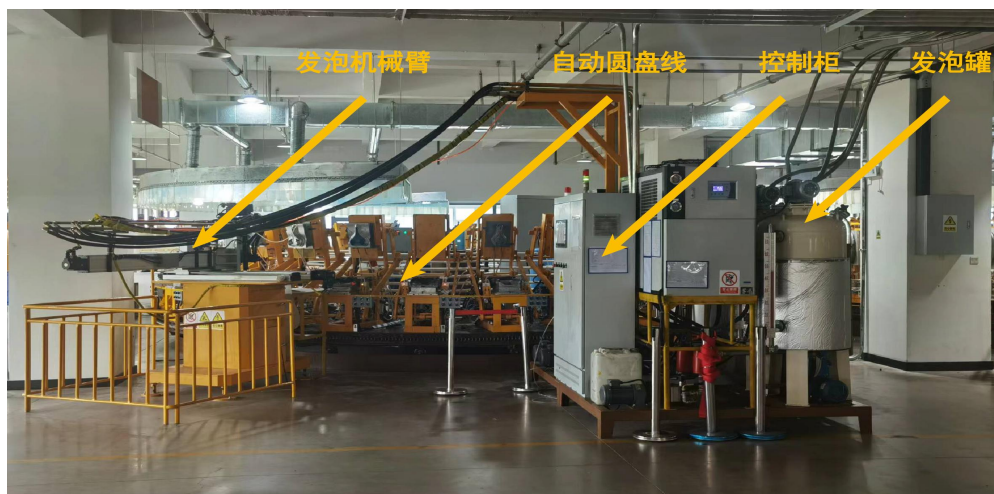
图 1 抽真空发泡线

抽真空发泡线位于 1#生产车间二层西北角，该生产线主要由自动圆盘线、发泡机械臂、控制柜、发泡罐等四部分组成，其中发泡机械臂、控制柜、发泡罐位于圆盘线北侧。

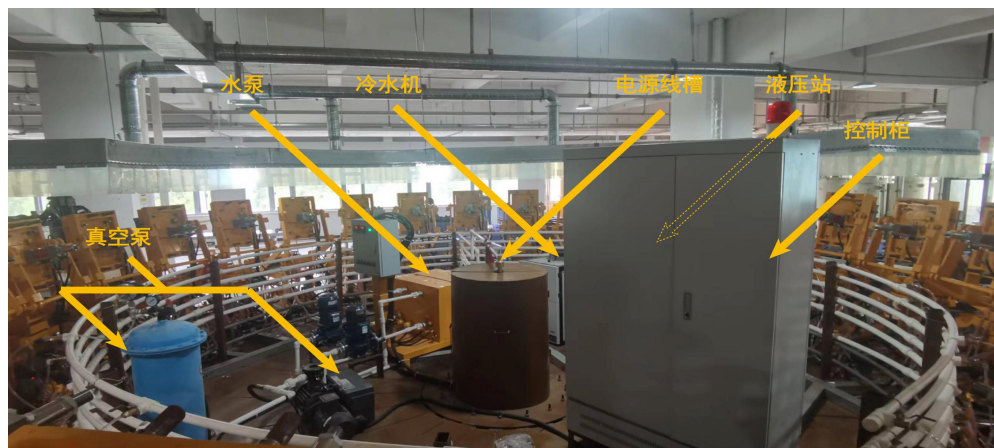
图 2 自动圆盘线

自动圆盘线主要构成有圆盘、发泡机、电磁转向阀、管线（水管、油管、真空管、气管）、真空泵、水泵、冷水机、液压站、控制柜、电源槽等。圆盘直径为 8.3m，由槽钢制作而成，在圆盘最外侧均匀分布 28 台发泡机。

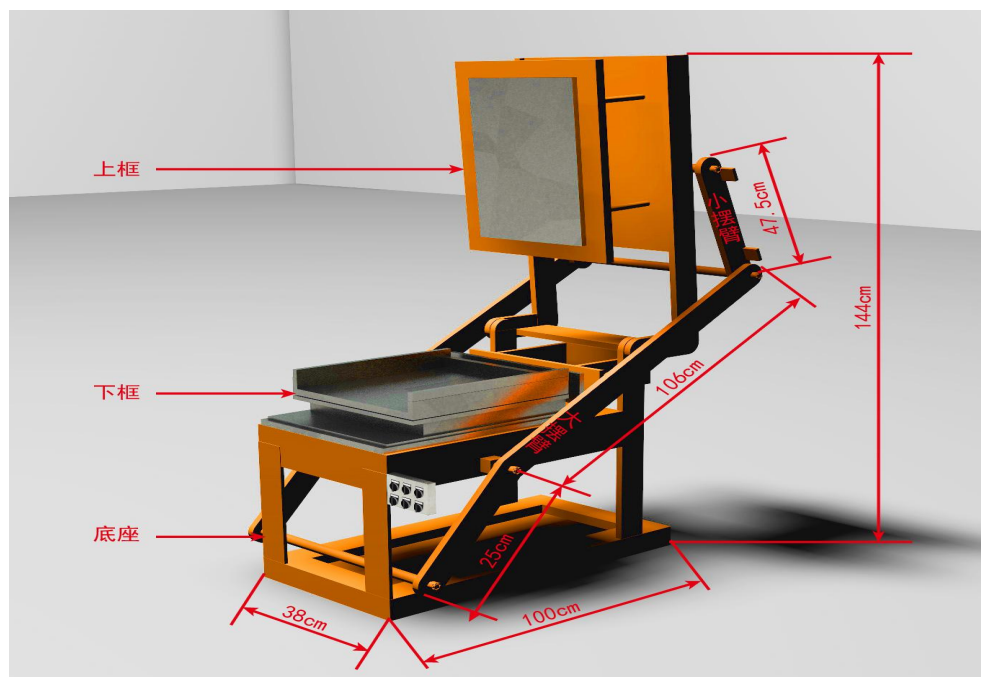
图 3 发泡机结构示意图

发泡机主要由上框、下框及底座构成，并通过设备上的大摆臂和小摆臂（统称：机械臂）的动作对带动模具的上下开合。发泡机开模状态时，整体高度为 144cm，长为 100cm，宽为 38cm。大摆臂总长为 131cm，小摆臂长为 47.5cm。

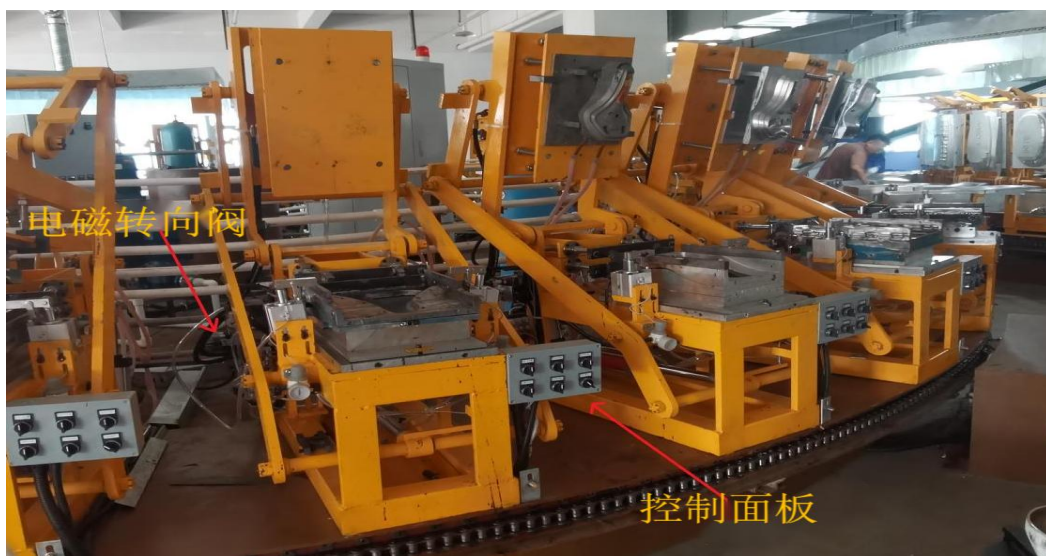
图 4 发泡机图

每台发泡机的开模合模由控制面板或电磁转向阀独立控制，通过操作控制面板或电磁转向阀给予信号，由液压杆（油压约 4MPa）带动发泡机大小摆臂控制开模合模。

8 月 17 日 7 时 30 分左右，刘某玉安排抽真空车间操作工刘某泉、廖某朗二人清理发泡机模具内的残留物后，便开始排查 5 号发泡机不合模故障。刘某玉首先通过操作 4 号发泡机控制面板让 4 号发泡机合模；刘某玉随后侧身进入 4 号发泡机和 5 号发泡机之间的设备空隙（空隙最窄处宽 24cm），使用螺钉插入控制 4 号发泡机电磁阀转向阀（所有控制发泡机的电磁转向阀均未标注编码和用途标识）的开模开关，致使 4 号发泡机执行开模指令机械臂上扬，两台发泡机之间空隙最窄处宽度变为 15cm，刘某玉胸部被挤压在两台发泡机机械臂之间。
