# 天津市朝阳林工贸有限公司“2·17” 一般坍塌事故调查报告

静海区政府事故调查组

2023 年 4 月

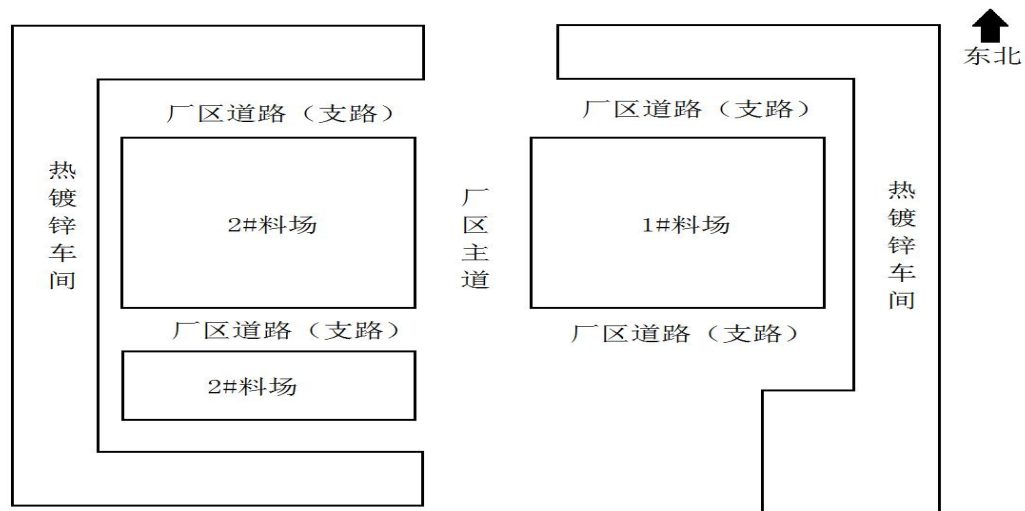
图 1 厂区平面图

朝阳林工贸公司厂区呈矩形，厂区内敷设有一条主道，直通团王公路。主道两侧设有料场，西北侧为 2#料场，东南侧为 1#料场。1#料场内自西北向东南布置 6 个钢材放置区，事故发

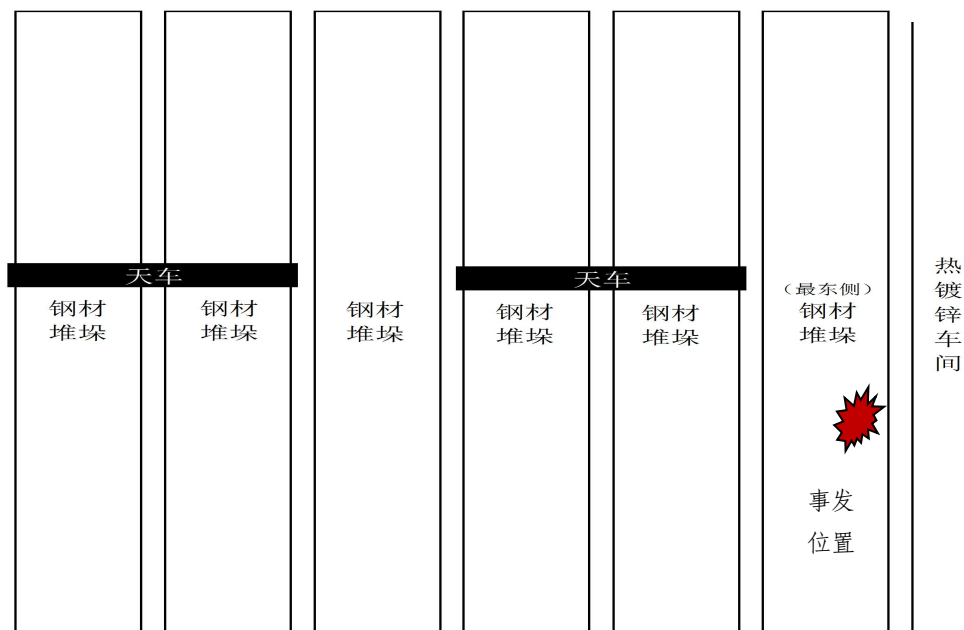
图 2 1#料场平面图

生地位于 1#料场最东侧紧邻生产车间的钢材放置区。该区域长 60m，宽 7.35m，占地面积约为 440m<sup>2</sup>，地面上敷设有两条垫石（长为 60m，宽为 35cm，高于地面 15-20cm），用于放置钢管。
