# **杨浦五角场上海通兴建设集团有限公司 “8·26”一般起重伤害重伤事故调查报告**

编制单位：杨浦区政府事故调查组

报告编制日期：2025 年 11 月

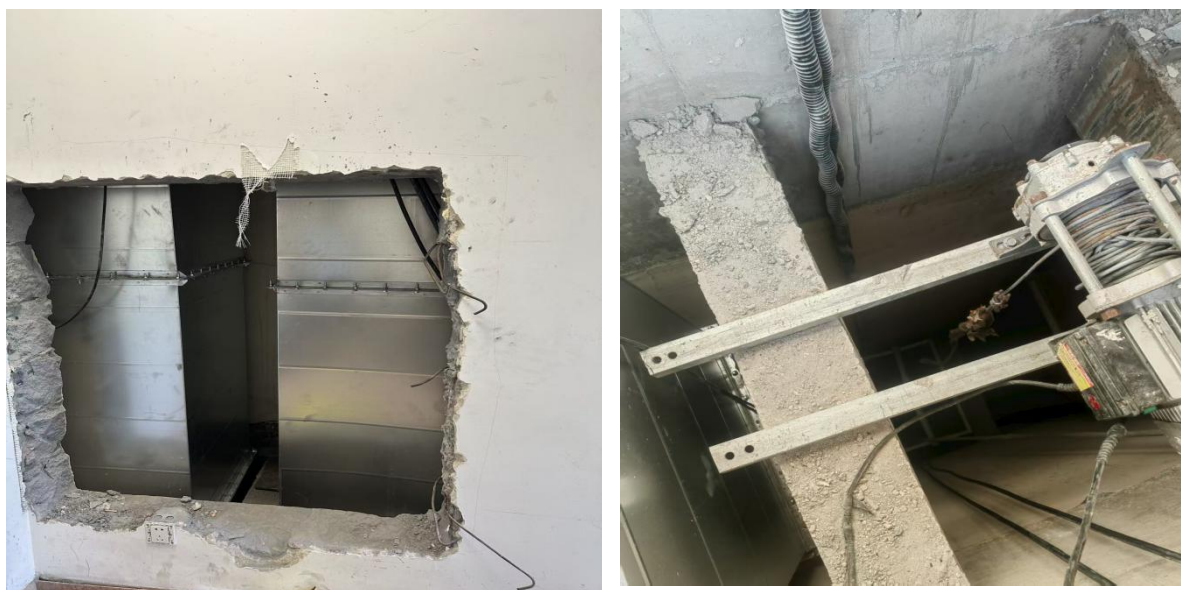
事故发生在杨浦区政民路507号上海市肺科医院8号楼，

该楼为一幢五层建筑，事故点位于该楼三层西北角 321 房间内的通风井内，通风井内宽 1.1m, 长 2.33m, 有 2 根宽 0.25m 平台梁，现场施工洞口宽 1.7m, 高 1.4m, 离地面 0.4m, 通风井内两侧各有 1 根新设通风管道，施工洞旁外地面有 1 节未安装的通风管道，通风管道长 0.8m, 宽 0.6m, 高 1.25m, 楼顶通风井口处设有 1 台电动提升机，由 2 根槽钢固定在平台梁上，生产厂家为上海盛工起重机械有限公司，产品型号为 XYS-500/1000, 额定电压 220V（50Hz），额定功率为 1600W, 提升高度为 30m-50m。其他因救治伤者未作保留。
