# 杨浦平凉“4·21”建筑物局部坍塌事故 调查报告

编制单位：杨浦区政府事故调查组

报告编制日期：2024 年 9 月

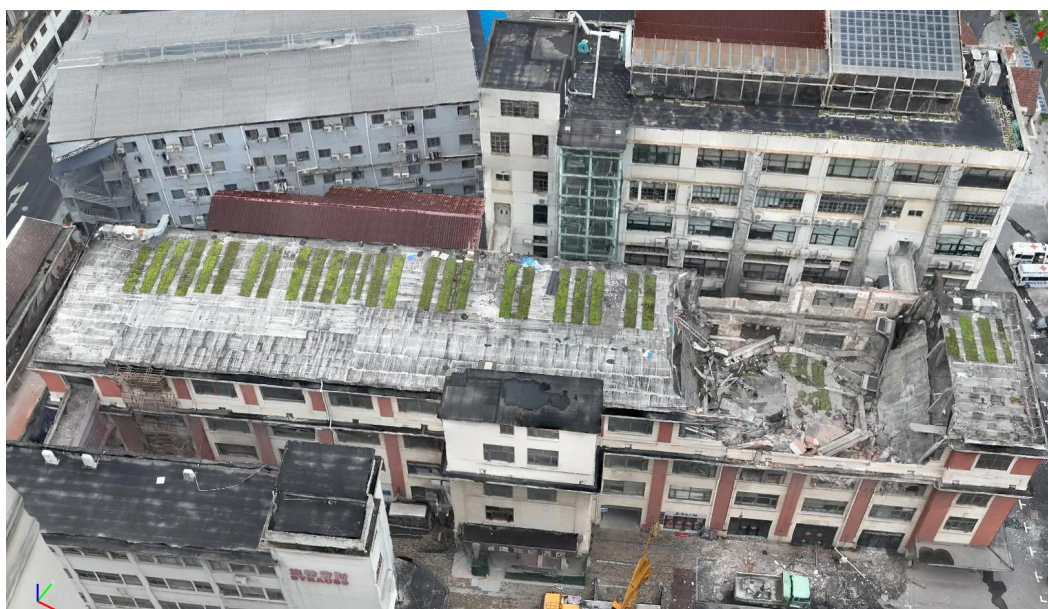
图1 事故房屋俯视图

事故房屋为江浦路627号上海钢琴厂1号楼(产权证编号24幢),事故房屋约建于1925年,1974年加建时,原有屋面保留,新加第4层楼面,较原有屋面高约0.8m。事故房屋平面大体呈矩形,东西向长约85.7m,南北向宽约19.7m,总建筑面积约6263m<sup>2</sup>,建筑总高度约18.37m。

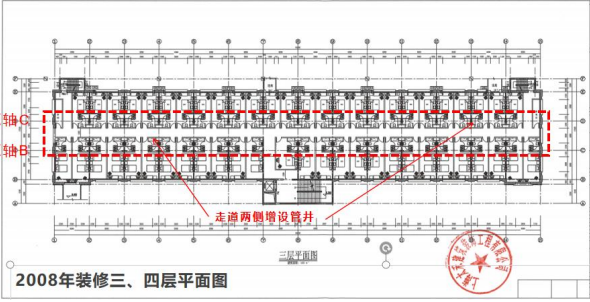
| | <p>使用功能<br/>改为酒店<br/>装修设计<br/>方案</p> | <p>2008年装修三、四层平面图</p> <p>酒店装修平面图</p> | |

**3. 以往的装修改造对承重结构存在破坏。**2008 年迈盛公司装修改造为酒店使用,对原来的大空间进行了分隔,在排设水管时,对柱子有开槽的情况,严重降低了柱的承载力。
