# 丹阳界牌镇丹阳市亿利达塑件有限公司“7·17” 一般火灾事故调查报告

镇江市人民政府事故调查组

2025 年 11 月

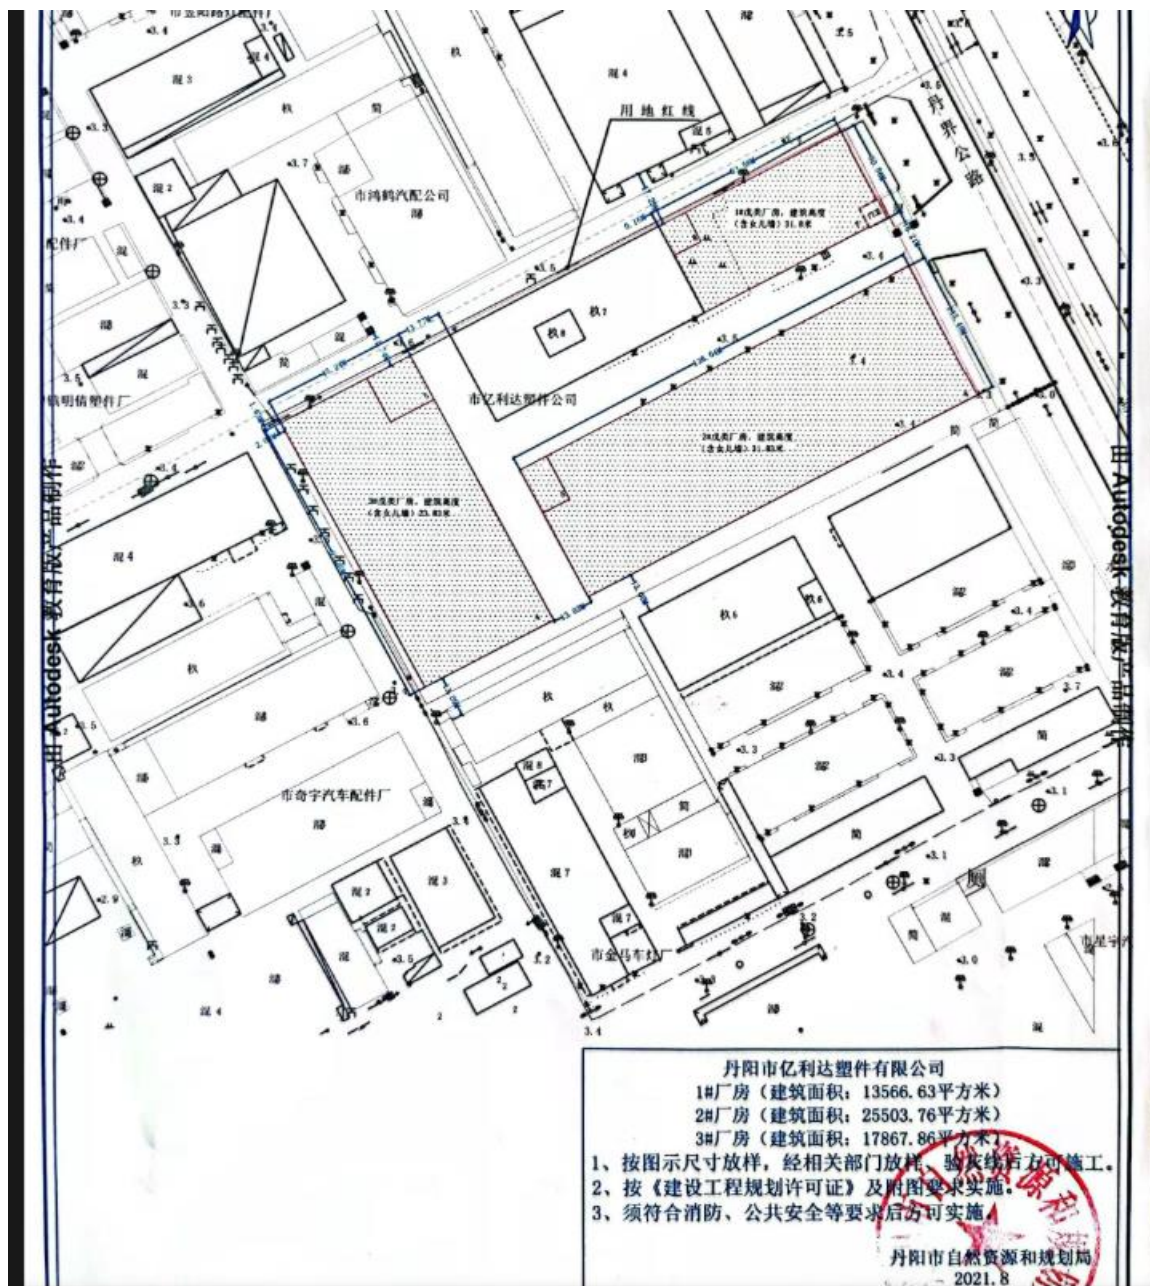
新建 1#厂房自 2024 年初陆续搬入设备投入使用，1 楼用于货物打包，2 楼及以上全部用于储存货物。截止事故发生时，新建 1#厂房未开展竣工验收。

经现场勘察，亿利达公司 1 号建筑（由旧 1#厂房与新建 1#厂房并排构成）整体过火，周边相邻 5 家企业及周边 7 辆机动车不同程度受损。

事故调查组通过现场勘查、人员询问、查阅资料、专家分析等方式，认定该起事故起火时间为 2025 年 7 月 17 日 10 时 20 分许，起火部位位于亿利达公司新建 1#厂房一层北墙自东向西第 2 个窗户下方，起火点位于墙面上距东墙 6.6 米、距地面 1.5 米的配电箱处，起火原因为该配电箱电气线路发生故障引燃周围汽车保险杠等可燃物发生火灾。
