# 深圳龙岗园墩路 51 号自建房电梯井道砌筑工程“1·2”较大高处坠落事故调查报告

2025 年 1 月 2 日 14 时 36 分许，深圳市龙岗区南湾街道丹竹头社区园墩路 51 号自建房电梯井道砌筑工程发生较大高处坠落事故，造成 3 人死亡，直接经济损失 6,298,585 元。

调查认定，深圳龙岗园墩路 51 号自建房电梯井道砌筑工程“1·2”较大高处坠落事故是一起因涉事房主违规委托无相应资质的单位施工，施工单位操作平台搭设不规范、安全管理缺失、以欺骗手段逃避安全监管，相关部门监管不力导致的生产安全责任事故。

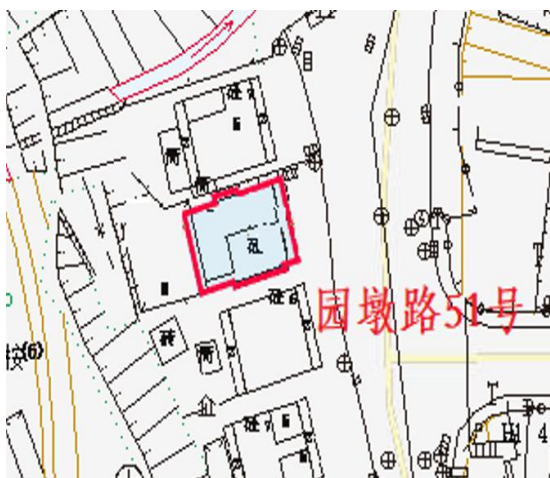
图 1 涉事建筑位置

1.基本情况。涉事建筑位于深圳市龙岗区南湾街道丹竹头社区园墩路 51 号（见图 1），权利人杨凤梅，1992 年 7 月 15 日取得《建设用地规划许可证》<sup>1</sup>，许可用地面积为 100 m<sup>2</sup>，建设规模为 1 栋 3.5 层 380 m<sup>2</sup>，1996 年 12 月 30 日完工。建成后该建筑实际<sup>2</sup>基底面积 136.11 m<sup>2</sup>，总建筑面积 1211.48 m<sup>2</sup>，共 8 层，其中 1 层 120.60 m<sup>2</sup>，2 至 6 层均为 154.36 m<sup>2</sup>，7 层为 154.47 m<sup>2</sup>，8 层为 124.86 m<sup>2</sup>，楼顶加建不锈钢雨棚（见图 2）。

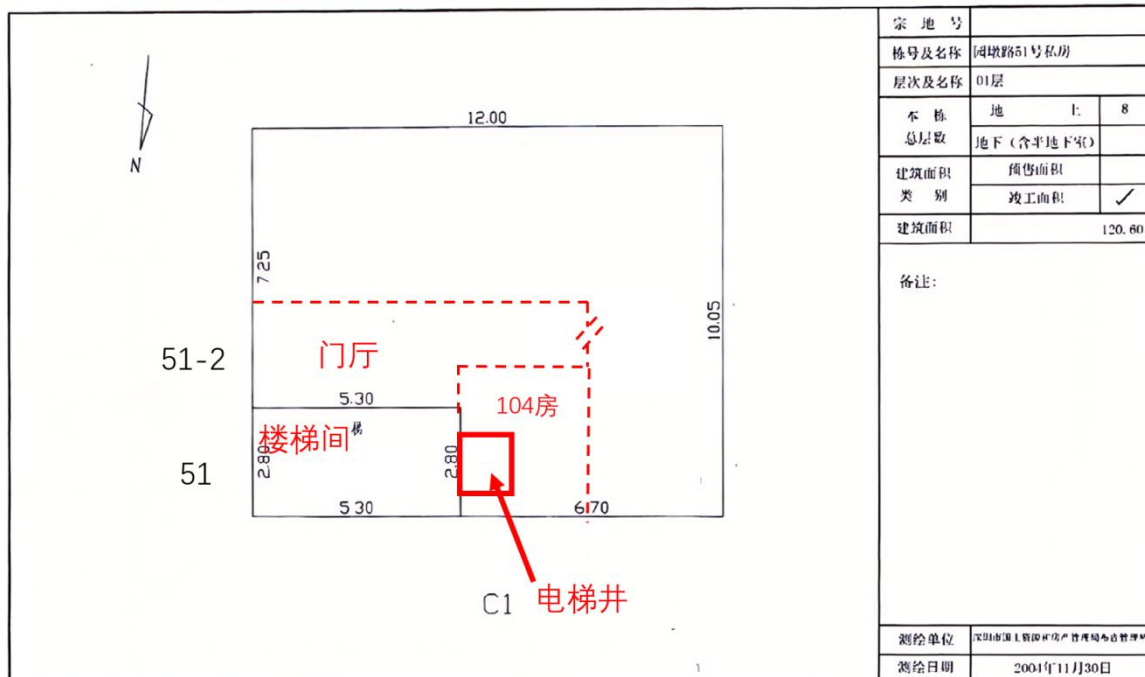
图 3 涉事建筑 1 层平面图

涉事自建房室内 1 层布设有门厅、房间，2 至 8 层每层均布设为房间。其中加装电梯井道底坑设置在 1 层 4 号房间内，楼梯休息平台设置为 1 层电梯出入口（见图 3）。

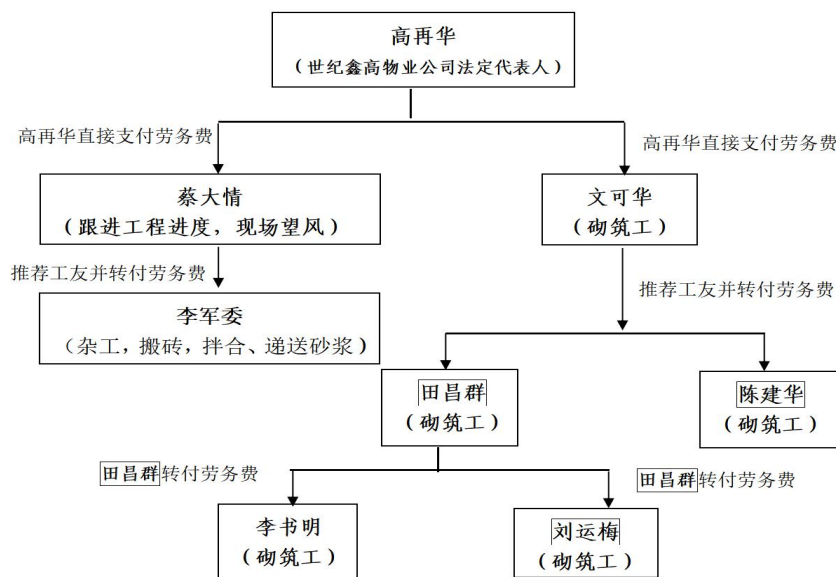
图 9 现场作业人员和分工情况

<sup>14</sup> 文可华,男,52岁,身份证号码:5129231972XXXX,砌筑工,负责现场电梯井道砌筑,由高再华雇用,并直接支付劳务费,为高再华推荐工友田昌群、陈建华,并转付劳务费。2024年12月21日进入涉事建筑施工,12月29日离开涉事建筑施工现场。
