**邯郸经济技术开发区  
河北中兴汽车制造有限公司智能化工厂迁建  
项目“1·9”一般坍塌事故调查报告**

邯郸市政府事故调查组

2026 年 4 月

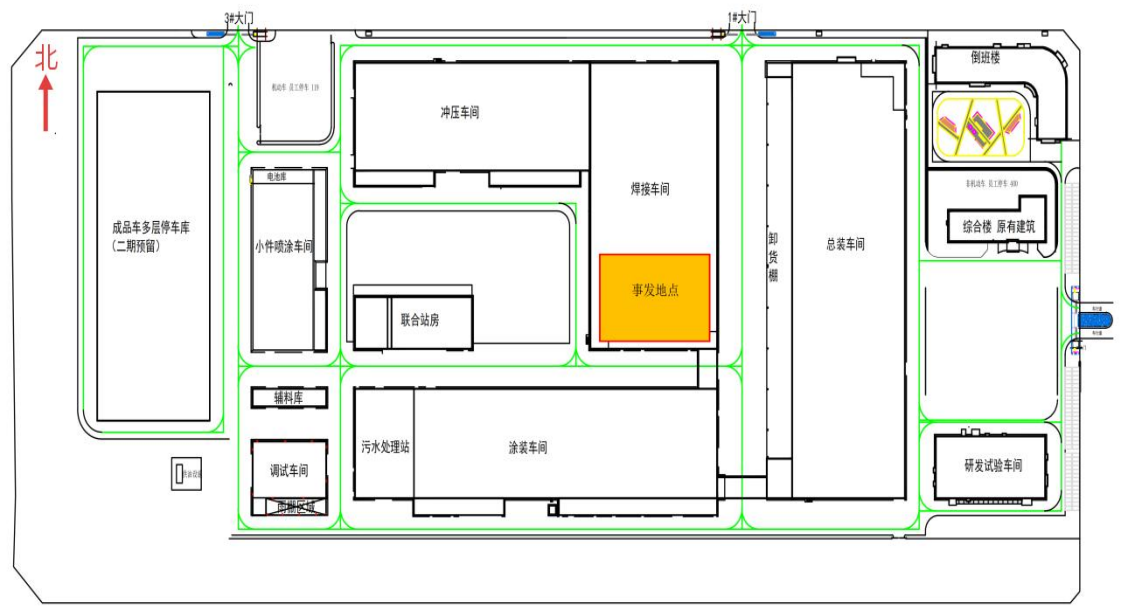
事发地点位于中兴汽车迁建项目焊接车间（图 2）二区，二区设置八个顶升点位（图 3）。事故发生后，焊接车间二区网架结构已产生严重变形，且造成局部结构构件破损（图 4、图 5）；顶升设备支架底部均未设置混凝土承台，每个顶升设备支架底部在自然地面上（土质为杂填土）铺设了钢板，钢板层数为 2-3 层、单层钢板厚度为 18-20 毫米；其中顶升设备支架（5 号）底部设置的钢板层数为 3 层（图 6、图 7），其他顶升设备支架底部设置的钢板层数为 2 层（图 8、图 9）；顶升设备支架未设置缆风绳，底部未采取固定措施（图 10）。网架四角和南、北两侧中间部位共设置了 6 道缆风绳。

图 2 项目总平面布置图（橙色区域焊接车间二区）
