# 罗湖笋岗科创大厦裙楼（原营销中心）内部结构恢复工程项目“9·18”一般高处坠落 事故调查报告

罗湖笋岗科创大厦裙楼（原营销中心）内部结构恢复工程项目  
“9·18”一般高处坠落事故调查组编制

2024年12月10日

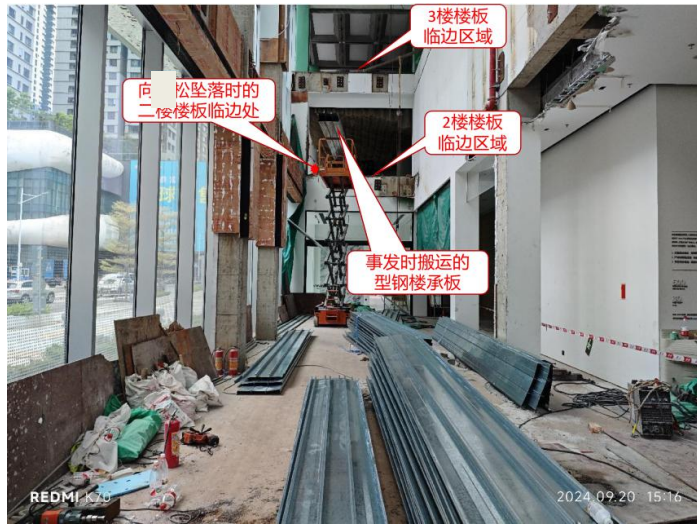
图 2 事故发生位置图

事故发生位置位于科创大厦裙楼（原营销中心）内西侧二楼楼板临边处。2024 年 9 月 18 日事发时，深圳市安康建筑工程有限公司（以下简称“安康建筑工程公司”）聘请的钢结构施工人员向某松在科创大厦裙楼（原营销中心）二楼搬运型钢楼承板过程中发生高处坠落，造成此起事故发生。（见图 2）

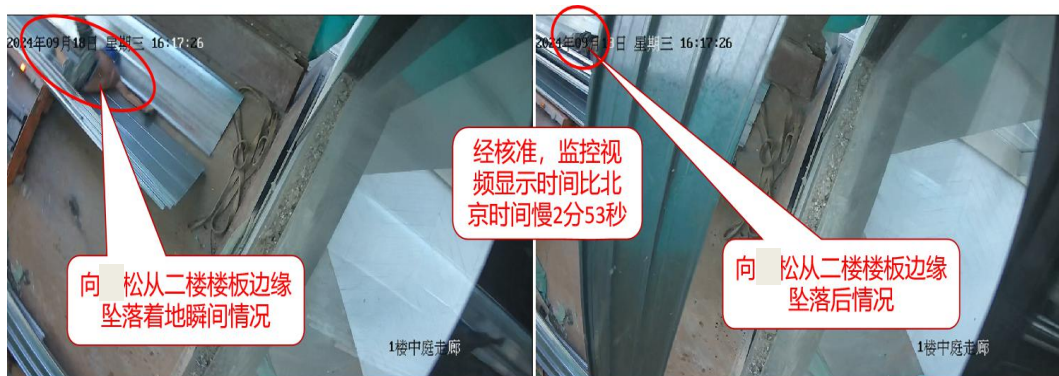
图 7 向某松坠落地瞬间和坠落后的视频截图

16时20分40秒，正在剪叉式高空作业平台附近做短暂休息的何某、陈某平、段某、李某领听到型钢楼承板坠落的响声后，立即跑到剪叉式高空作业平台旁查看（杨某华随后也赶到剪叉式高空作业平台旁查看），发现向某松坠落在剪叉式高空作业平台南侧地面平放的型钢楼承板上，身体俯趴着，脸朝下，头朝西，脚朝东，头部流了大量的血，向某松佩戴的安全帽碎裂并掉落在向某松头部西侧，身上没有佩戴安全带。在场作业人员便一起上前查看向某松伤势。

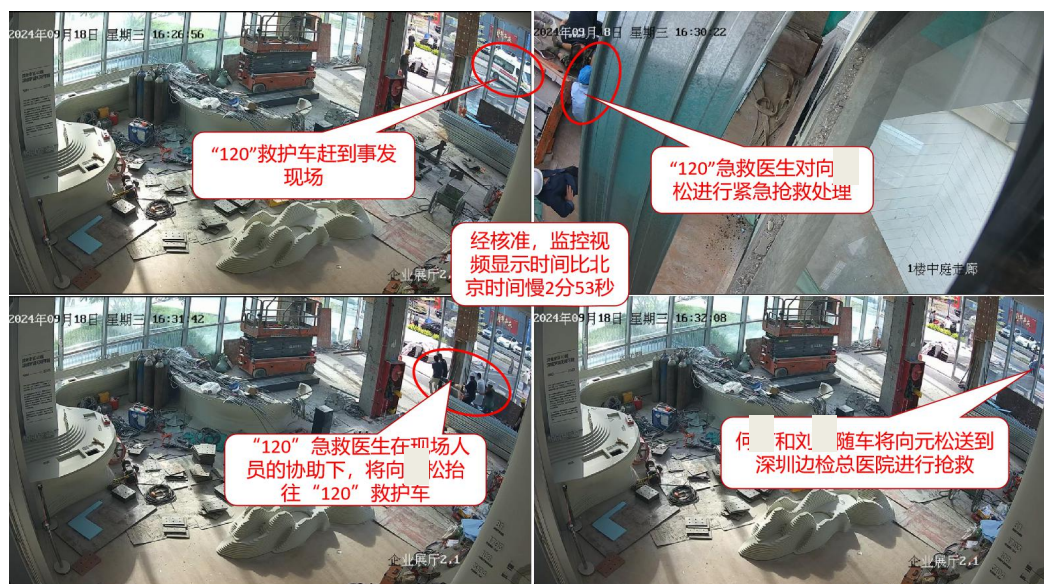
图 8 “120”急救医生到达，对向某松紧急抢救处理后将其送往深圳出入境边防检查总医院抢救的视频截图

综上，该起事故发生后，现场作业人员立即拨打了“120”急救电话。“120”急救医生赶到后，马上对伤者进行了现场紧急处理并及时将伤者送到深圳出入境边防检查总医院进行抢救。安康建筑工程公司、维业建设集团公司和深业泰富物流公司相关管理人员接到事故报告后，立即赶赴现场，协调处理相关事宜，并配合政府有关部门开展事故调查。整个应急处置、事故信息报告及时，应急响应程序正确，应急处置恰当，未出现相关企业和人员迟报、谎报、瞒报事故情形，也未发生救援不及时、故意破
